# 113年度彰化縣路權單位及管線單位 檢討暨協調會議

彰化縣政府工務處

113.02.02

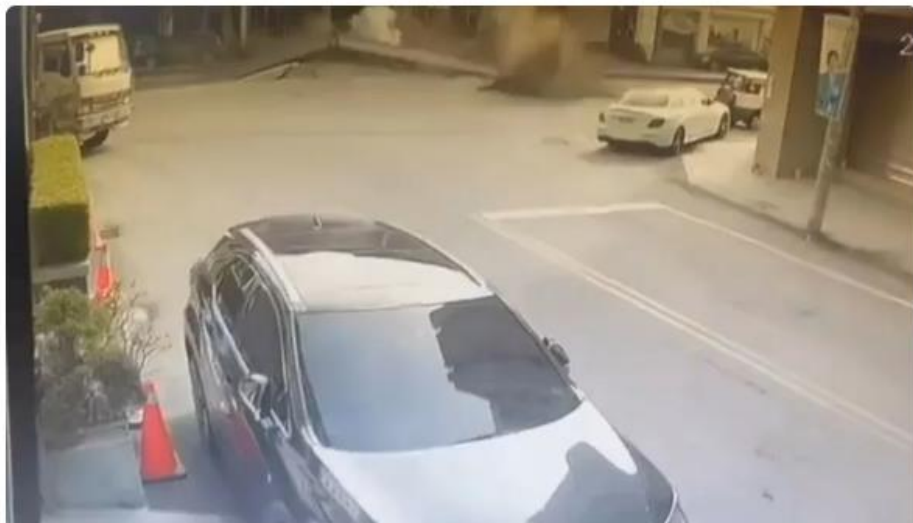
彰化縣員林市莒光路、南平路，上午發生自來水管爆裂，柏油路面一秒被炸裂。(圖／翻攝畫面)

彰化縣員林市莒光路、南平路，今(4)日上午發生自來水管爆裂，雙向車道的柏油路面像是被轟炸一樣爆開，幸好當時沒有人車經過，路口監視器拍下爆管瞬間，地面整個往上隆起炸出裂縫，大量自來水往外竄流造成淹水。對此，自來水公司表示，由於上午在進行管線壓力測試，沒想到造成爆管水溢流，目前正全力搶修。

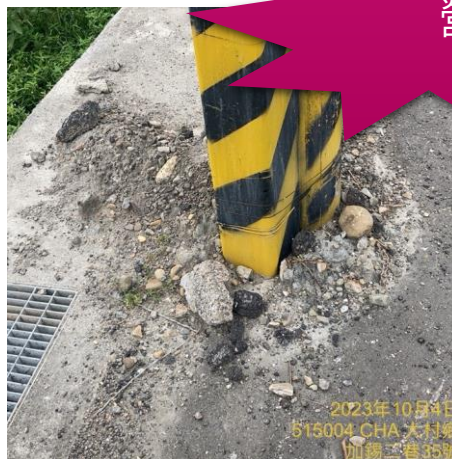
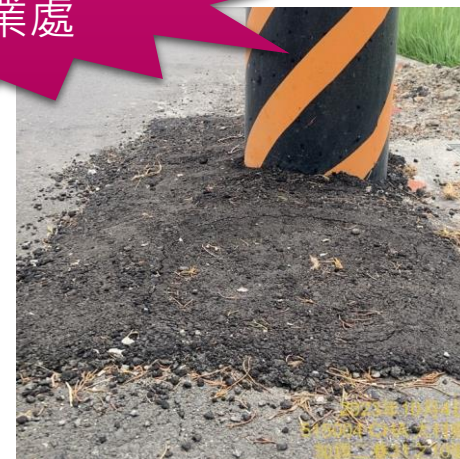
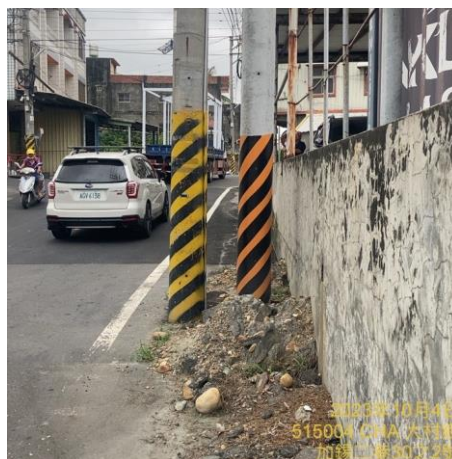
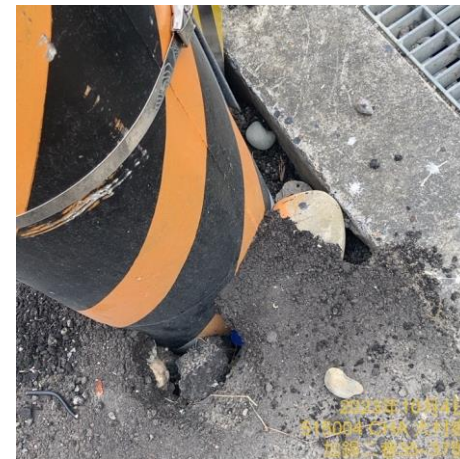
大村鄉加錫二巷(鄉道55線)30之1號

- 一、有關台電公司設置電桿於加錫二巷及水尾巷(鄉道彰55線)道路旁，施工後廢棄土方未清除、AC鋪設不確實、不平整且有粒料分離(跳料)、道路未確實回填等缺失事項，請台電公司文後到10日內改善完成並函復本府。
- 二、加錫二巷及水尾巷(鄉道彰55線)約250公尺道路，後續全路面修復本府納入年度研議評估辦理改善。

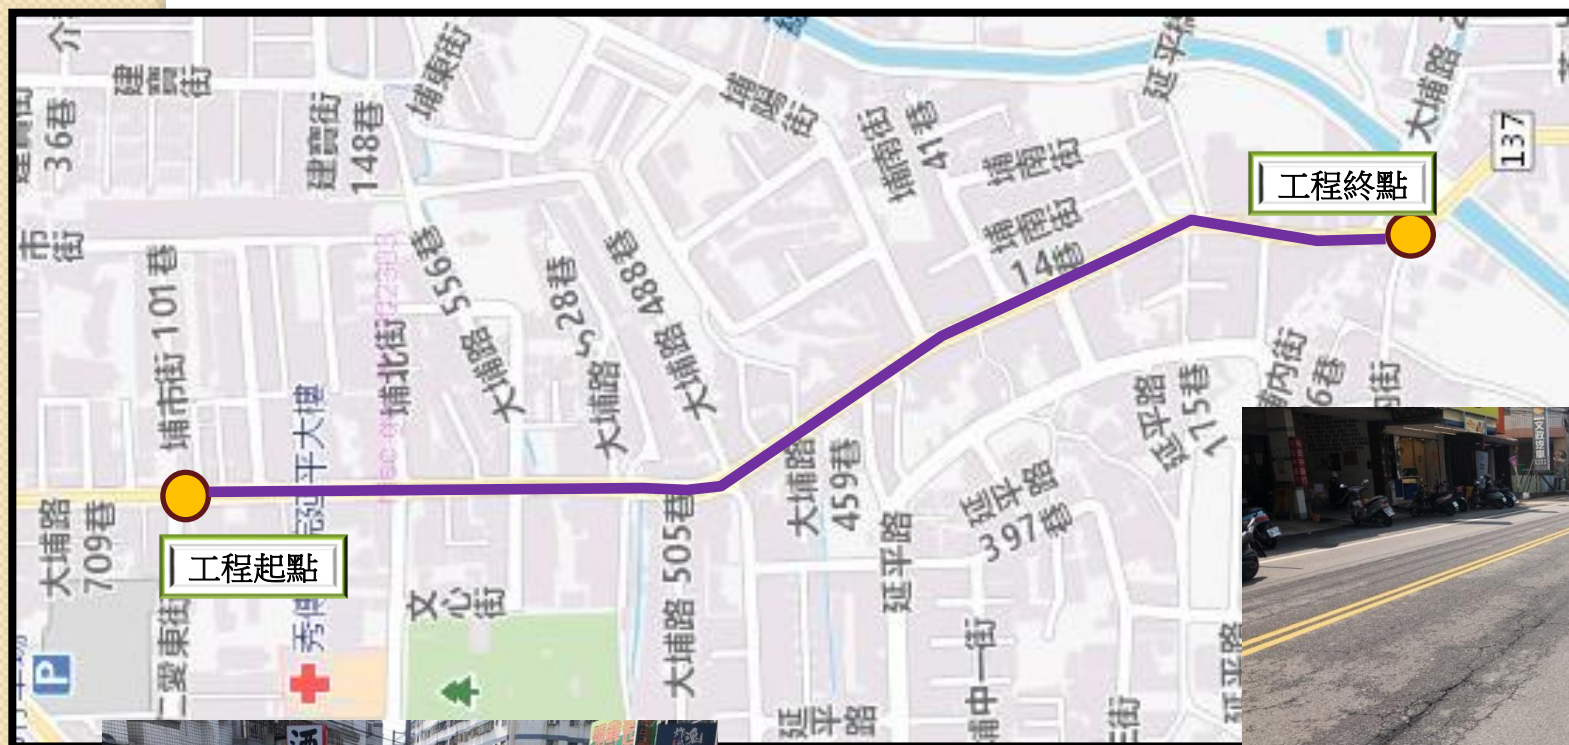
# 縣道137線：彰化市大埔路道路改善工程

- ◆ 起點: 仁愛東街
- ◆ 終點: 埔內街
- ◆ 路面品質不佳
- ◆ 建議改善長約1,000m(寬約11m)

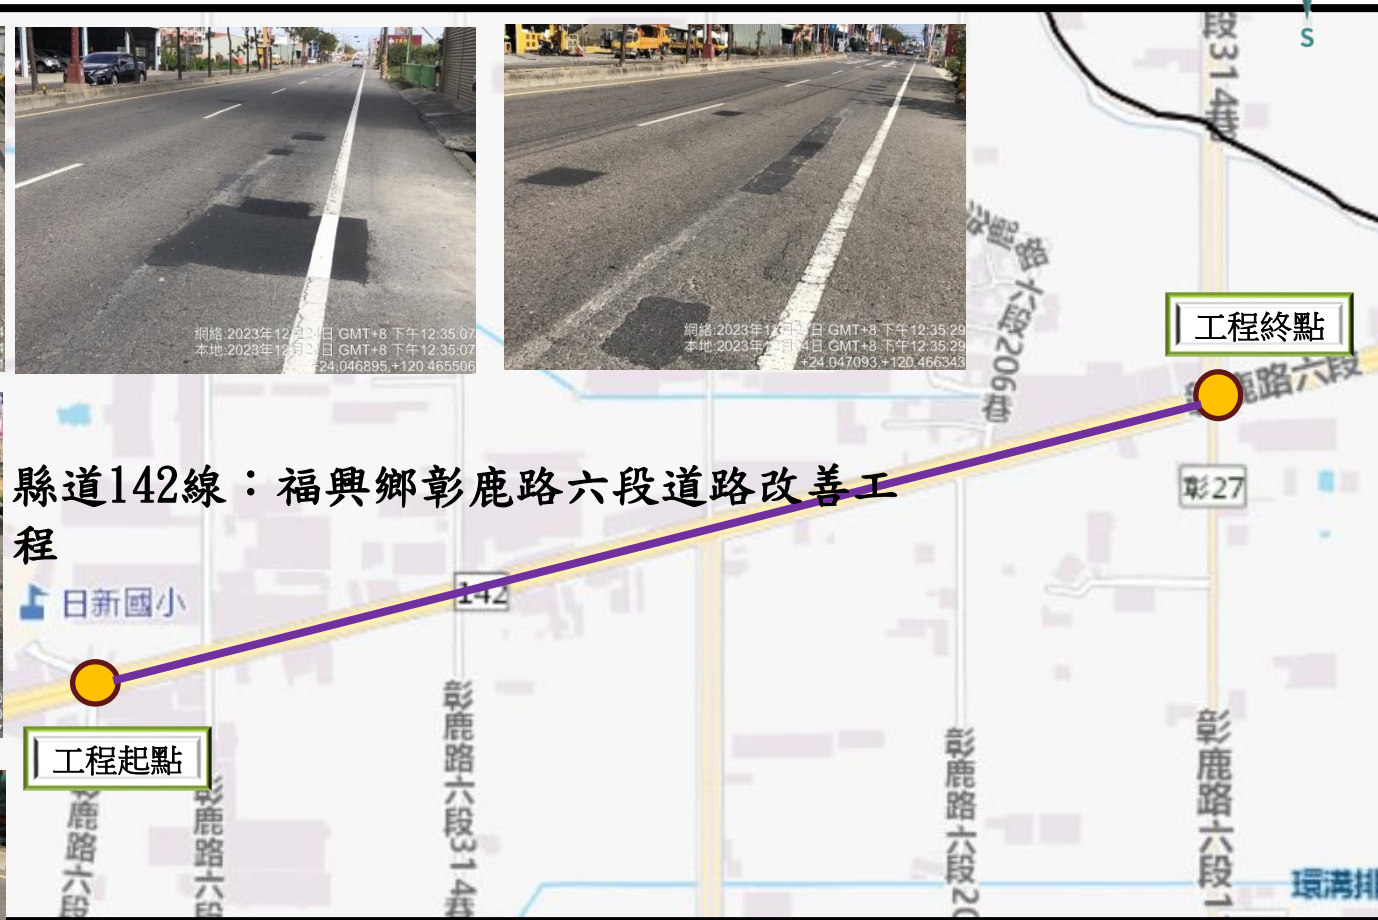
## 縣道142線：福興鄉彰鹿路六段道路改善工程

- ◆ 起點: 六段545巷口
- ◆ 終點: 六段314巷口
- ◆ 路面品質不佳
- ◆ 建議改善長約950m(寬約18m)

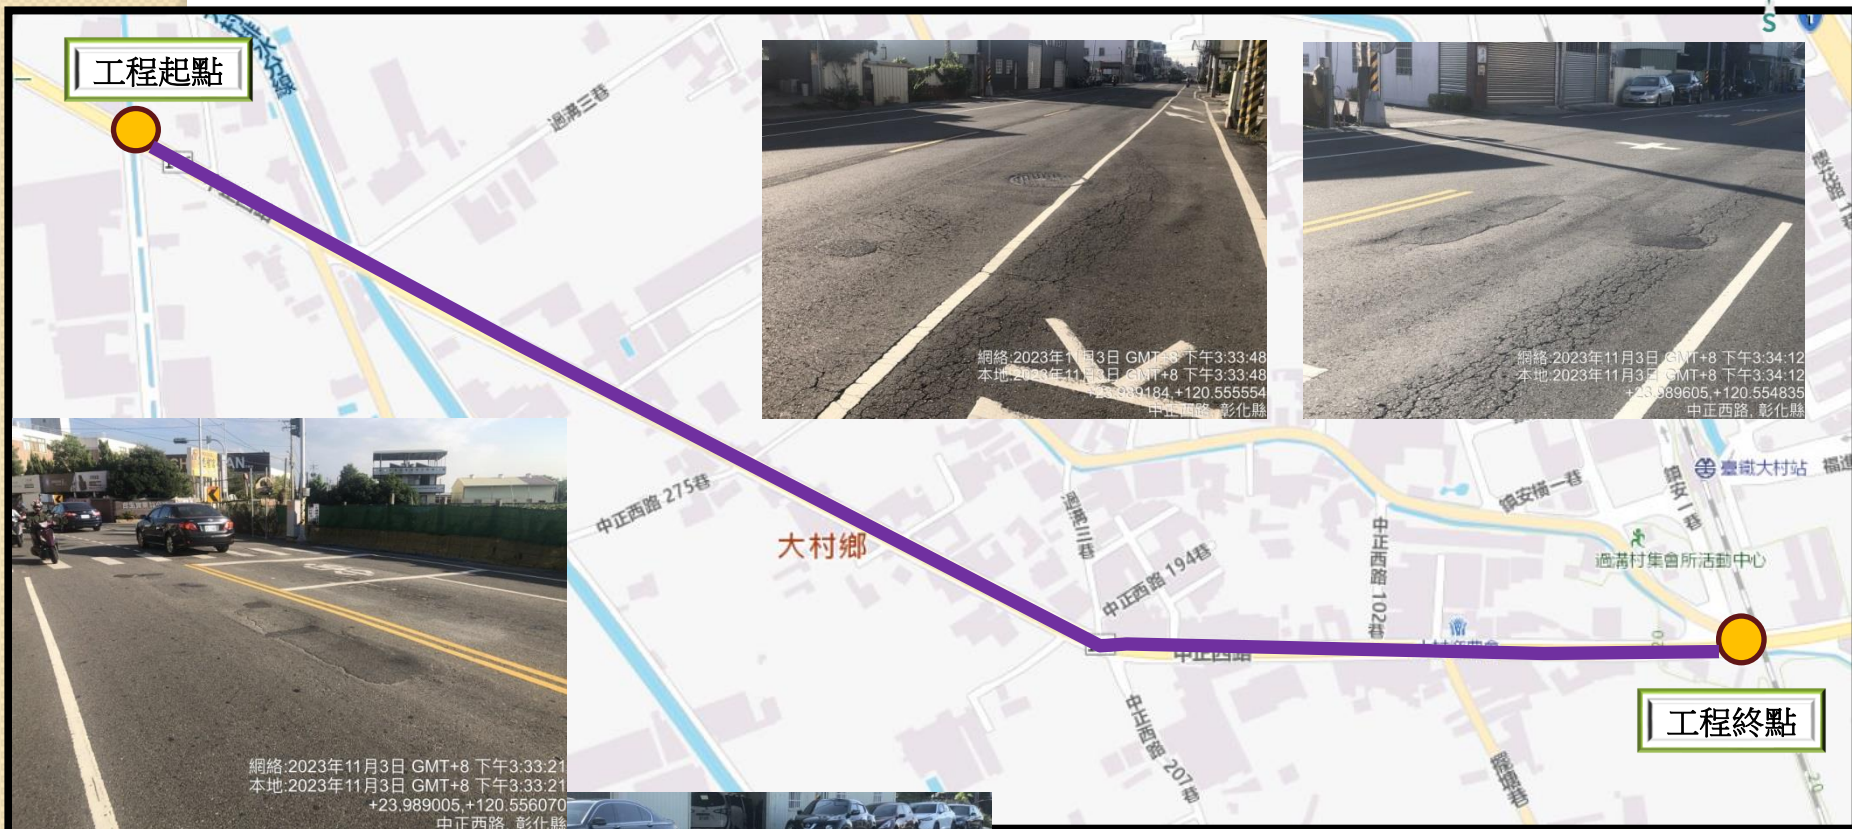
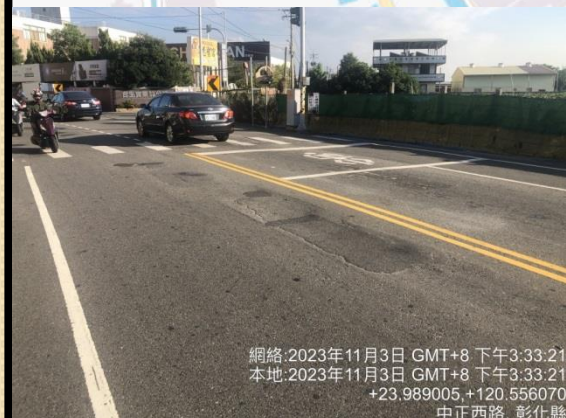
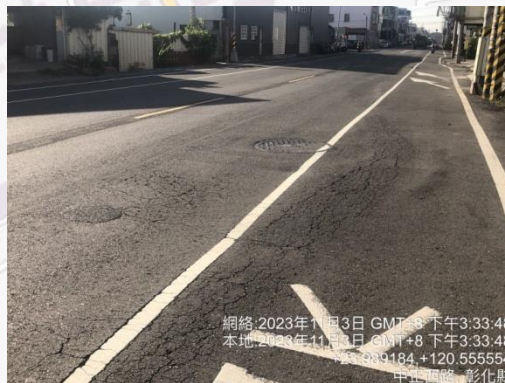
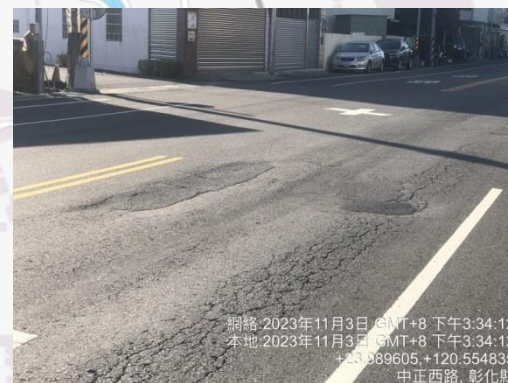
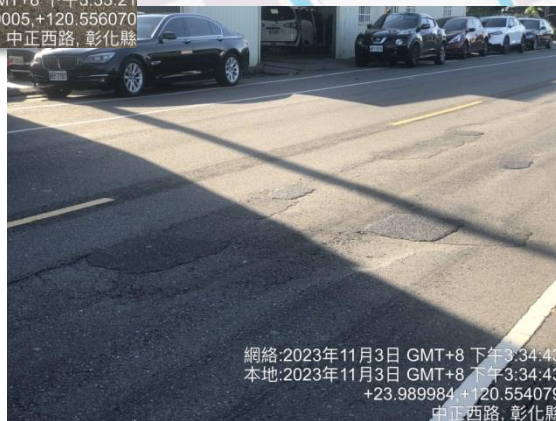
# 縣道146線：大村鄉中正西路道路改善工程

- ◆ 起點:大村橋(中正西路323巷)
- ◆ 終點:鐵路平交道
- ◆ 路面老舊龜裂破損。
- ◆ 建議改善長約1,600m寬約14m

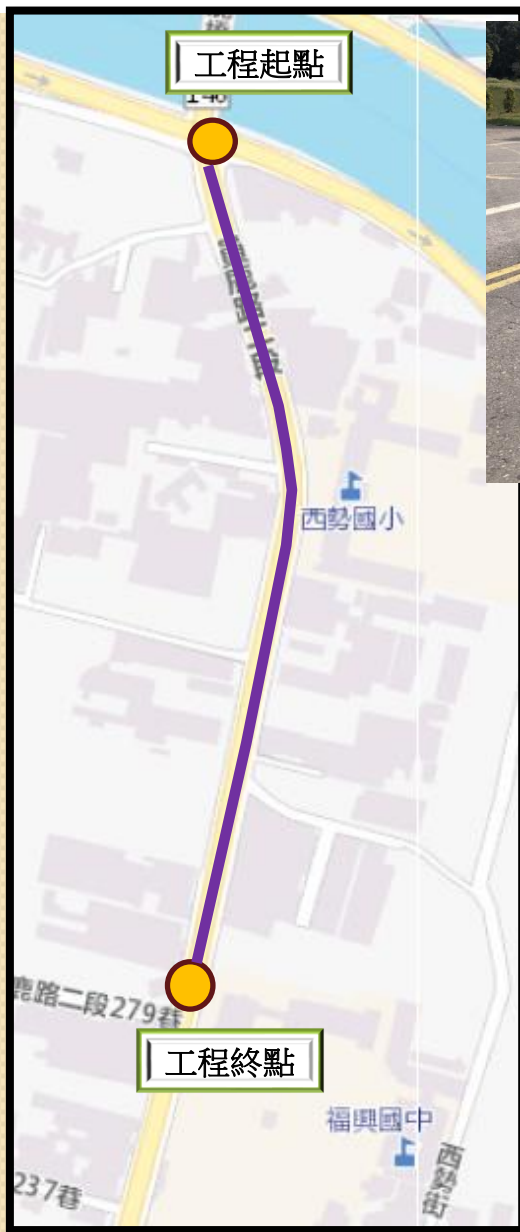
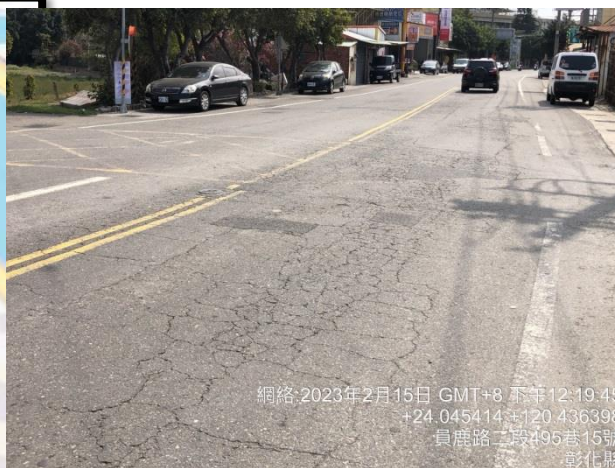
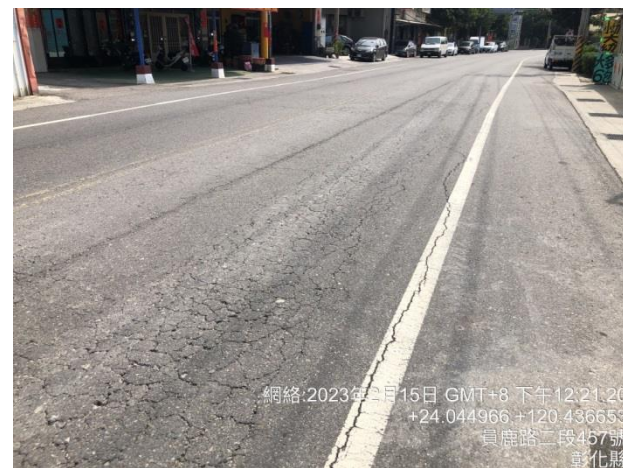
# 縣道146線：福興鄉員鹿路二段道路改善工程

- ◆ 起點:縣道144線
- ◆ 終點:福興國中
- ◆ 路面品質不佳
- ◆ 建議改善長約430m(寬約14m)

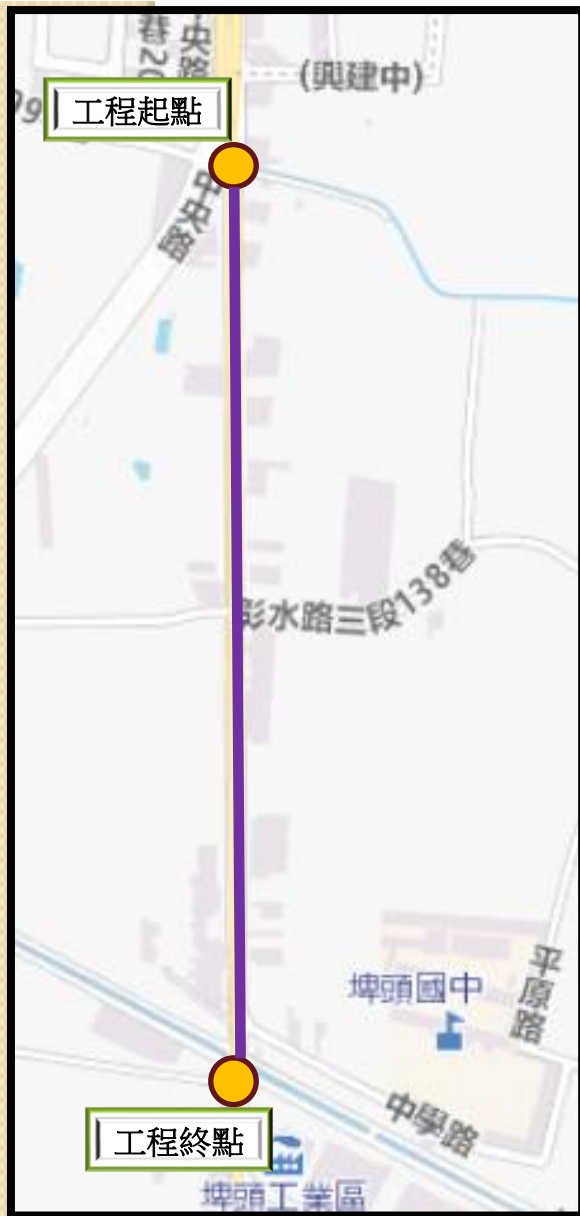
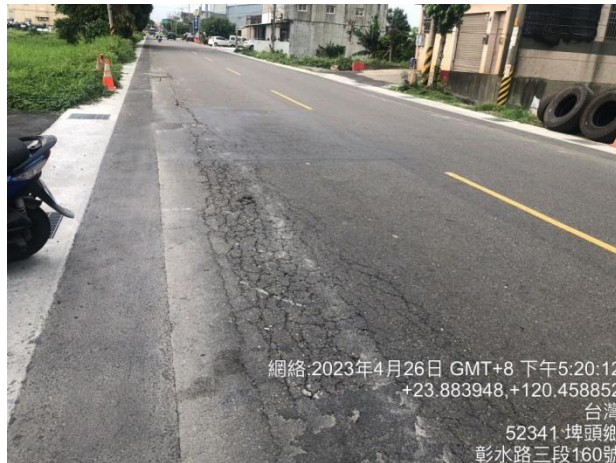
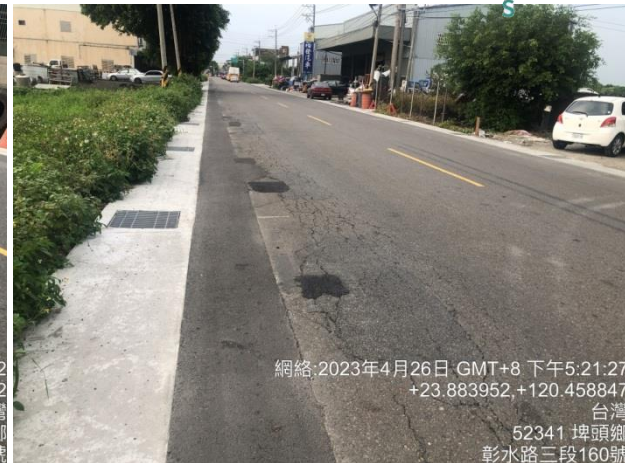
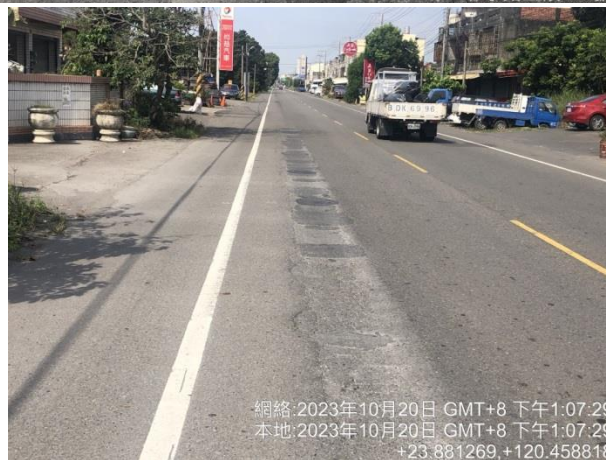
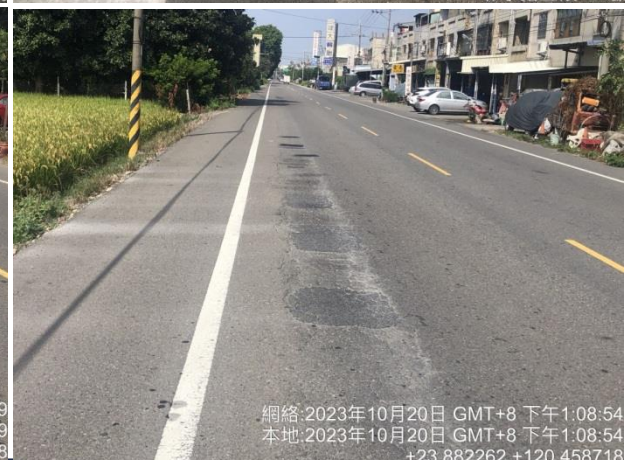
# 縣道145線：埤頭鄉彰水路三段道路改善工程

- ◆ 起點：中央路
- ◆ 終點：連交橋
- ◆ 路面品質老化龜裂及管挖不平
- ◆ 建議改善長約725m(寬約10m)

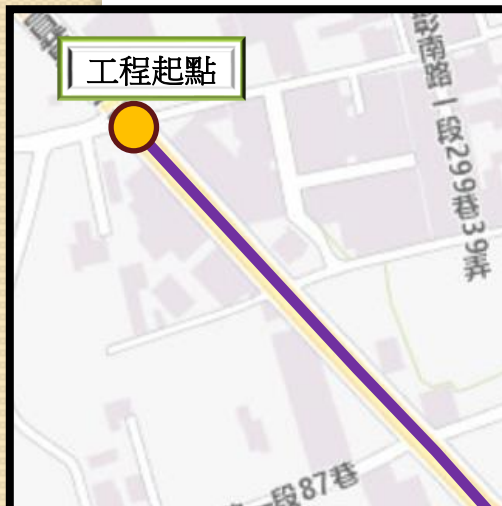
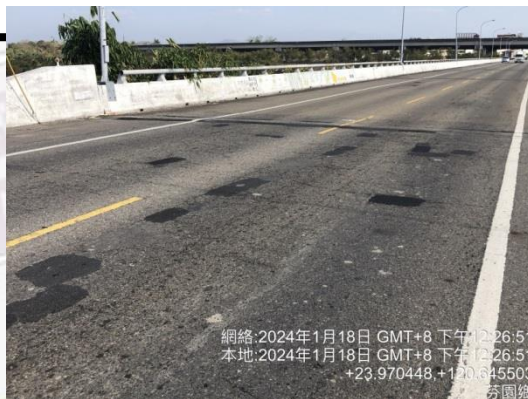
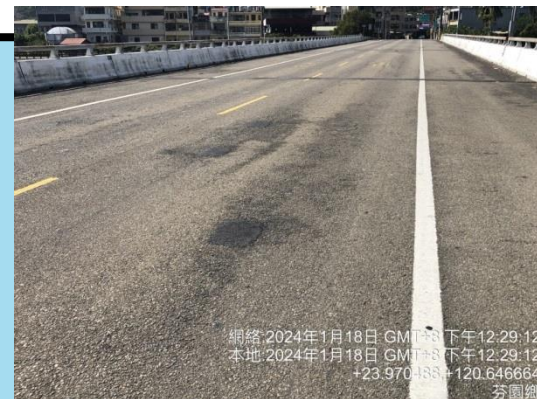
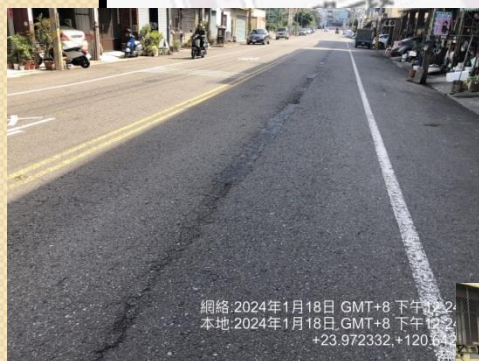
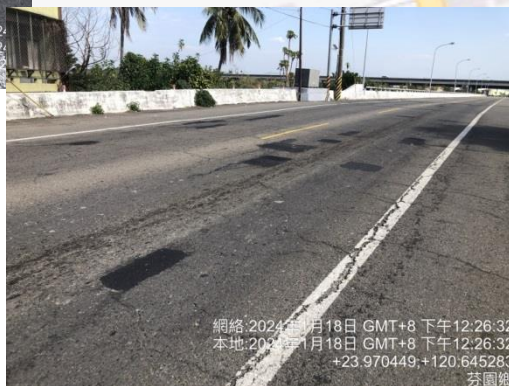
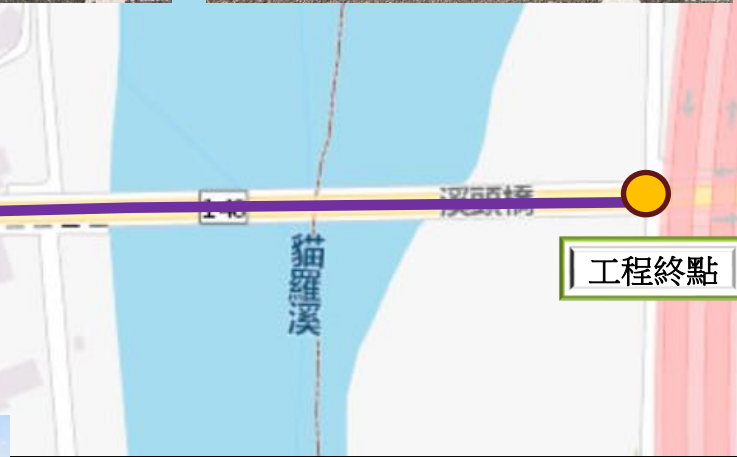
# 縣道148線：芬園鄉員草路一段道路改善工程

- ◆ 起點:挑水古道路口
- ◆ 終點:溪頭橋
- ◆ 路面品質不佳
- ◆ 建議改善長約750m(寬約15m)

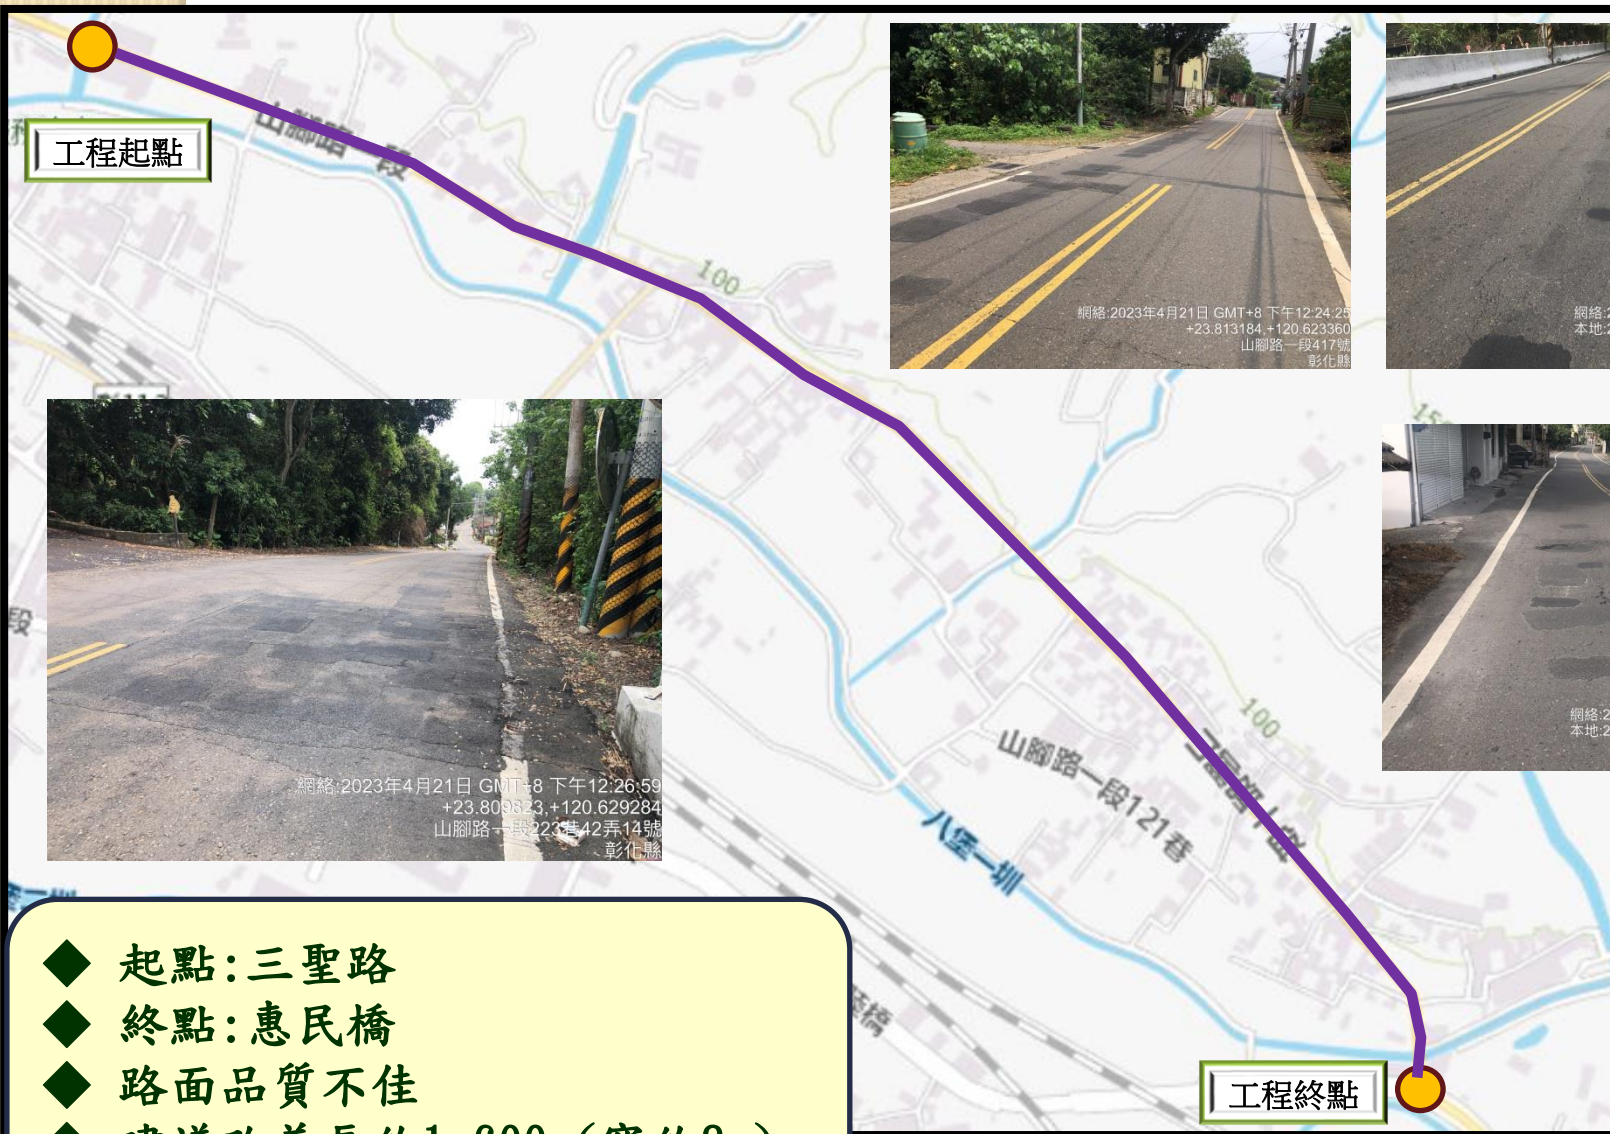
# 縣道137線：二水鄉山腳路一段道路改善工程

- ◆ 起點: 三聖路
- ◆ 終點: 惠民橋
- ◆ 路面品質不佳
- ◆ 建議改善長約1,600m(寬約8m)

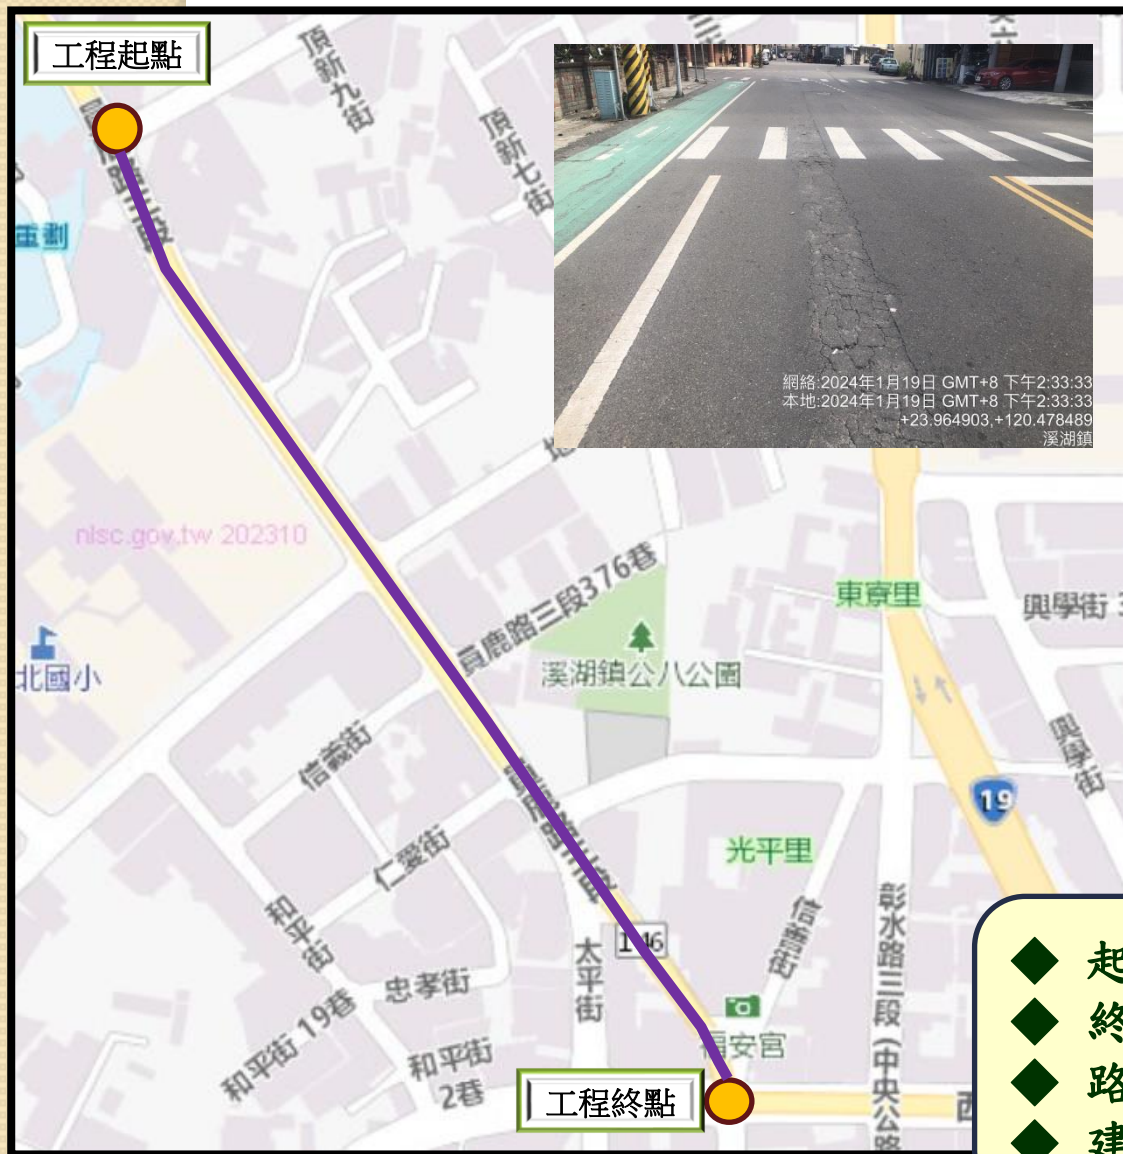
# 縣道146線：溪湖鎮員鹿路三段道路改善工程

- ◆ 起點:頂新街
- ◆ 終點:西環路
- ◆ 路面品質不佳
- ◆ 建議改善長約510m(寬約14m)

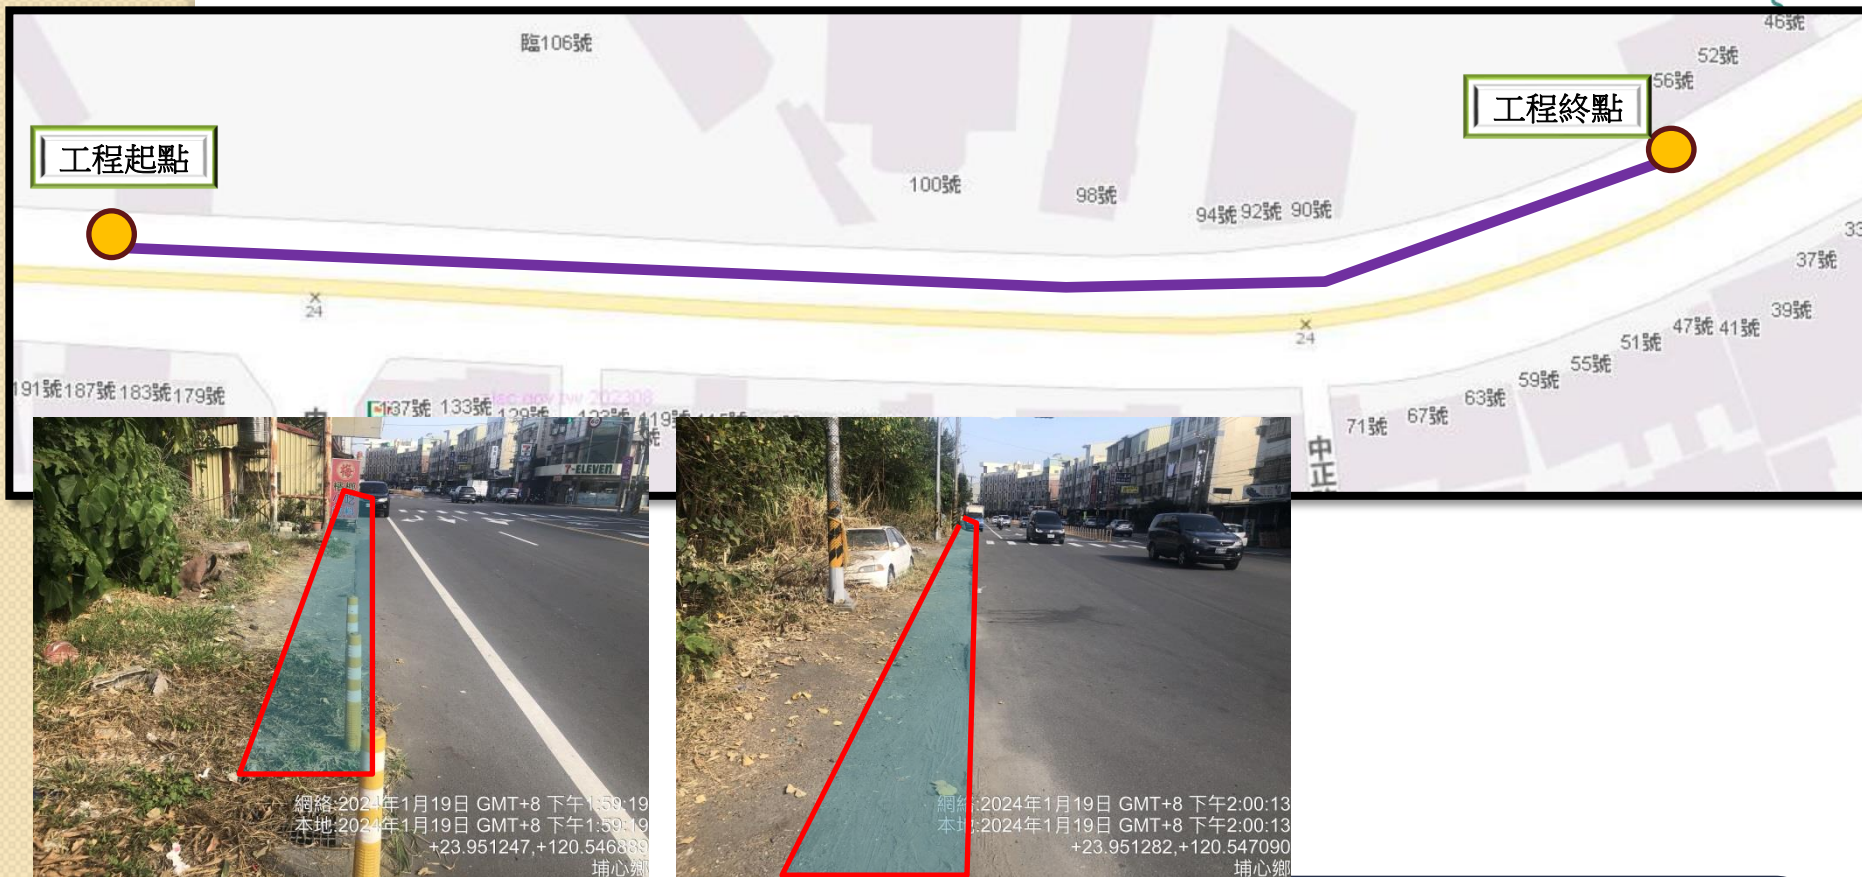
# 縣道148線：埔心鄉中正路一段增設道路側溝工程

- ◆ 起點：一段192號
- ◆ 終點：一段56號
- ◆ 北向道路無排水溝系統
- ◆ 建議改善長約250m(寬約1~1.5m)

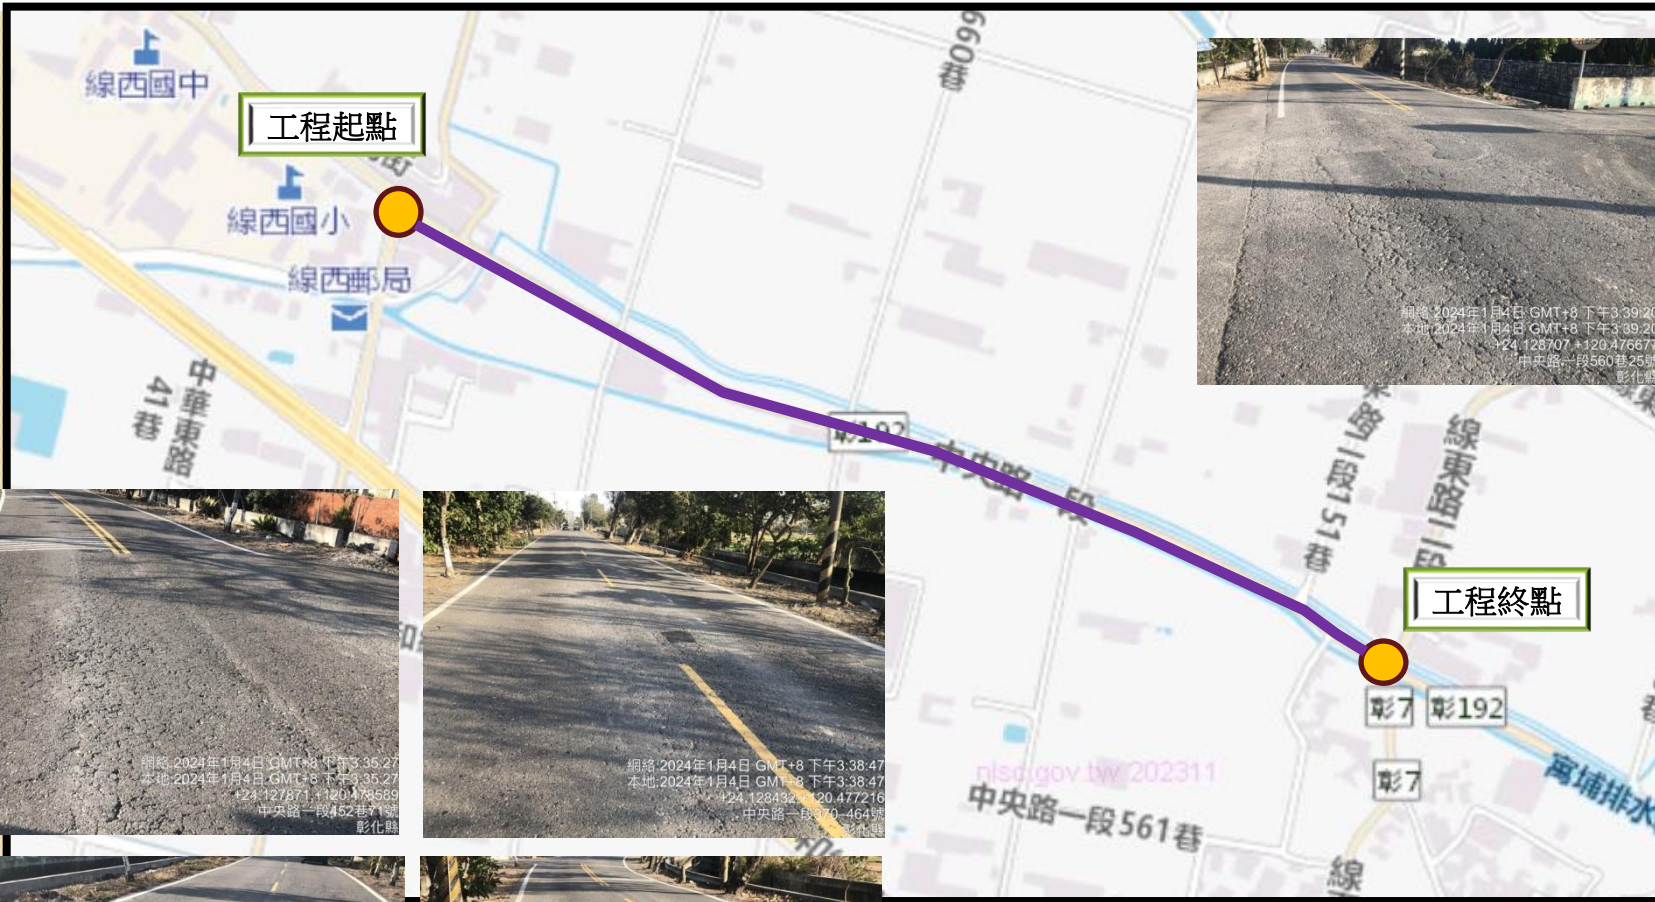
# 彰192線：線西鄉中央路一段道路改善工程

- ◆ 起點:和線路
- ◆ 終點:線東路一段
- ◆ 路面品質不佳
- ◆ 建議改善長約950m(寬約8m)

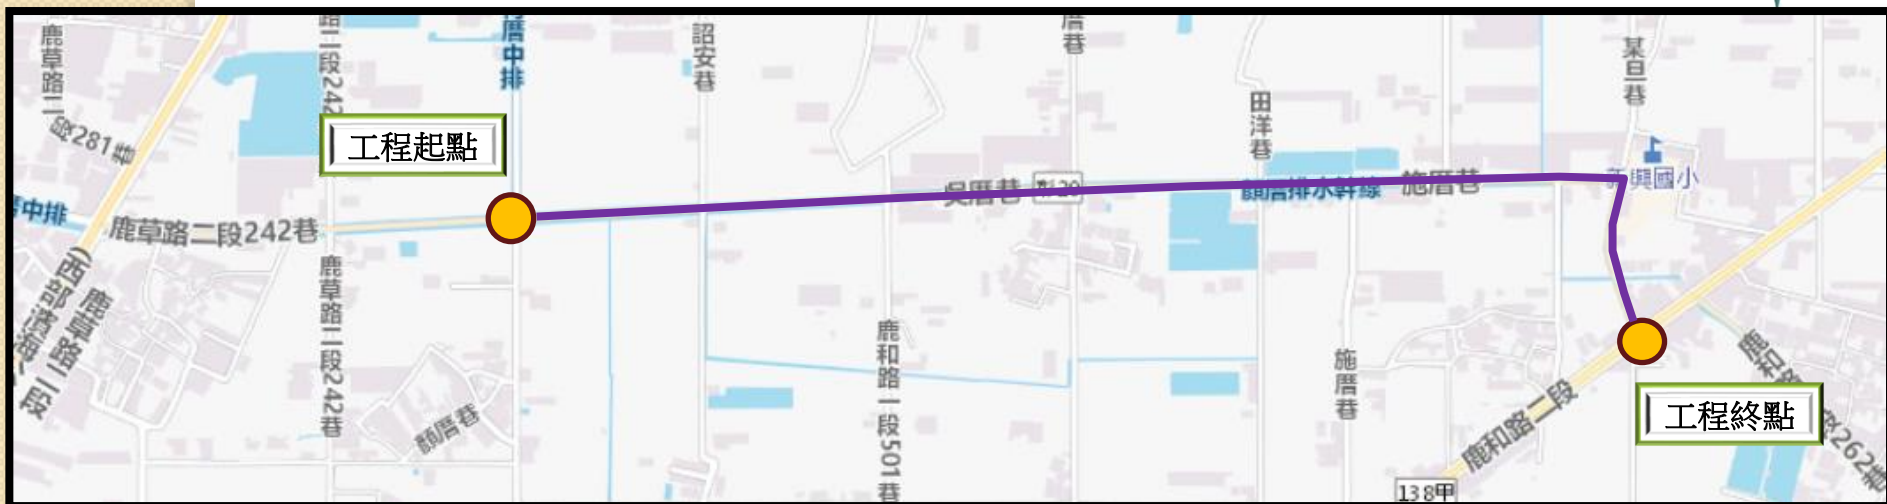
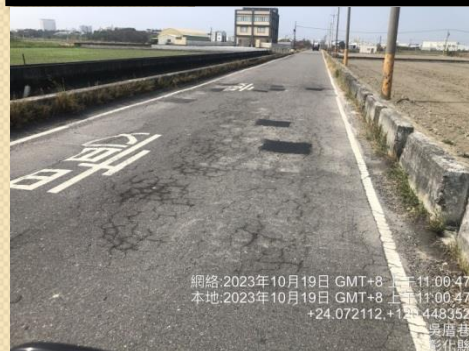
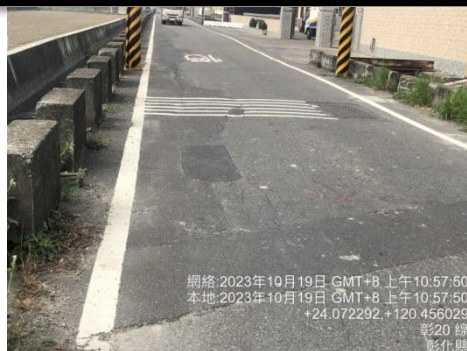
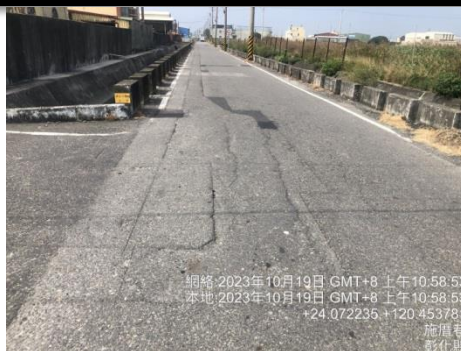
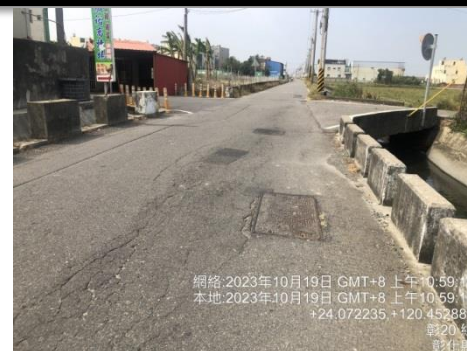
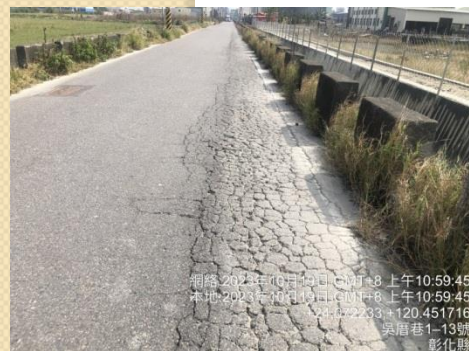
# 彰20線：鹿港鎮施厝巷道路改善工程

- ◆ 起點: 南橋巷
- ◆ 終點: 鹿和路二段
- ◆ 路面老舊龜裂破損。
- ◆ 建議改善長約1,420m寬約6m

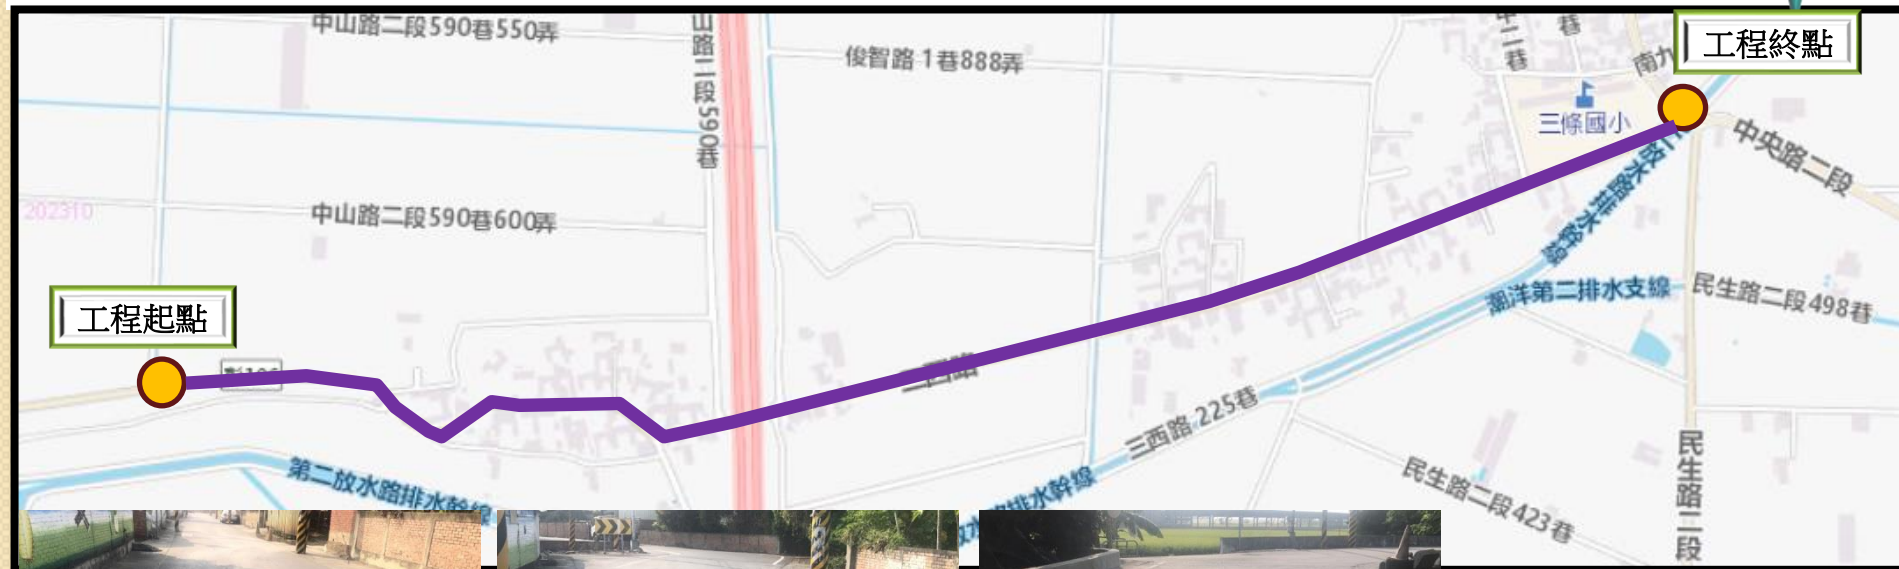
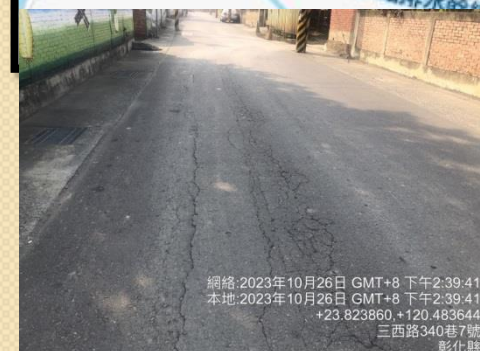
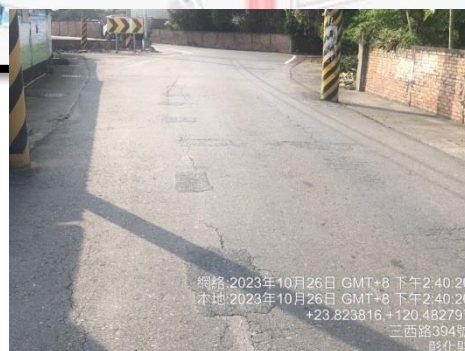
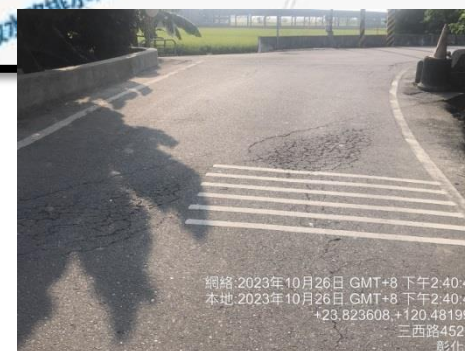
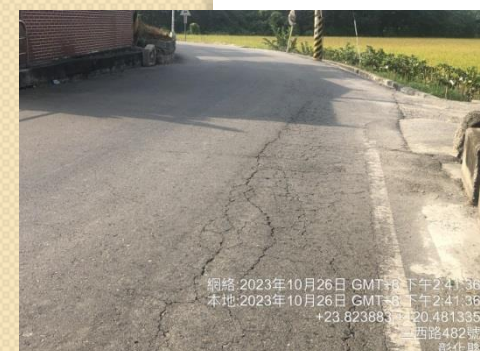
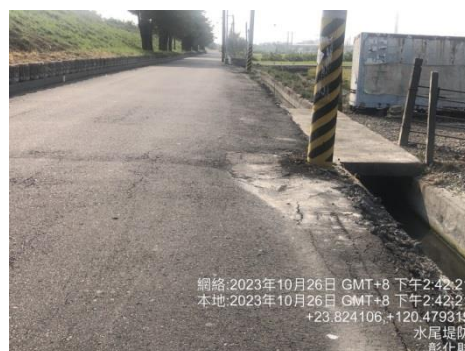
# 彰106線：溪州鄉三西路道路改善工程

- ◆ 起點: 中山路二段332巷
- ◆ 終點: 中央路二段
- ◆ 路面老舊龜裂破損。
- ◆ 建議改善長約1,800m寬約6m

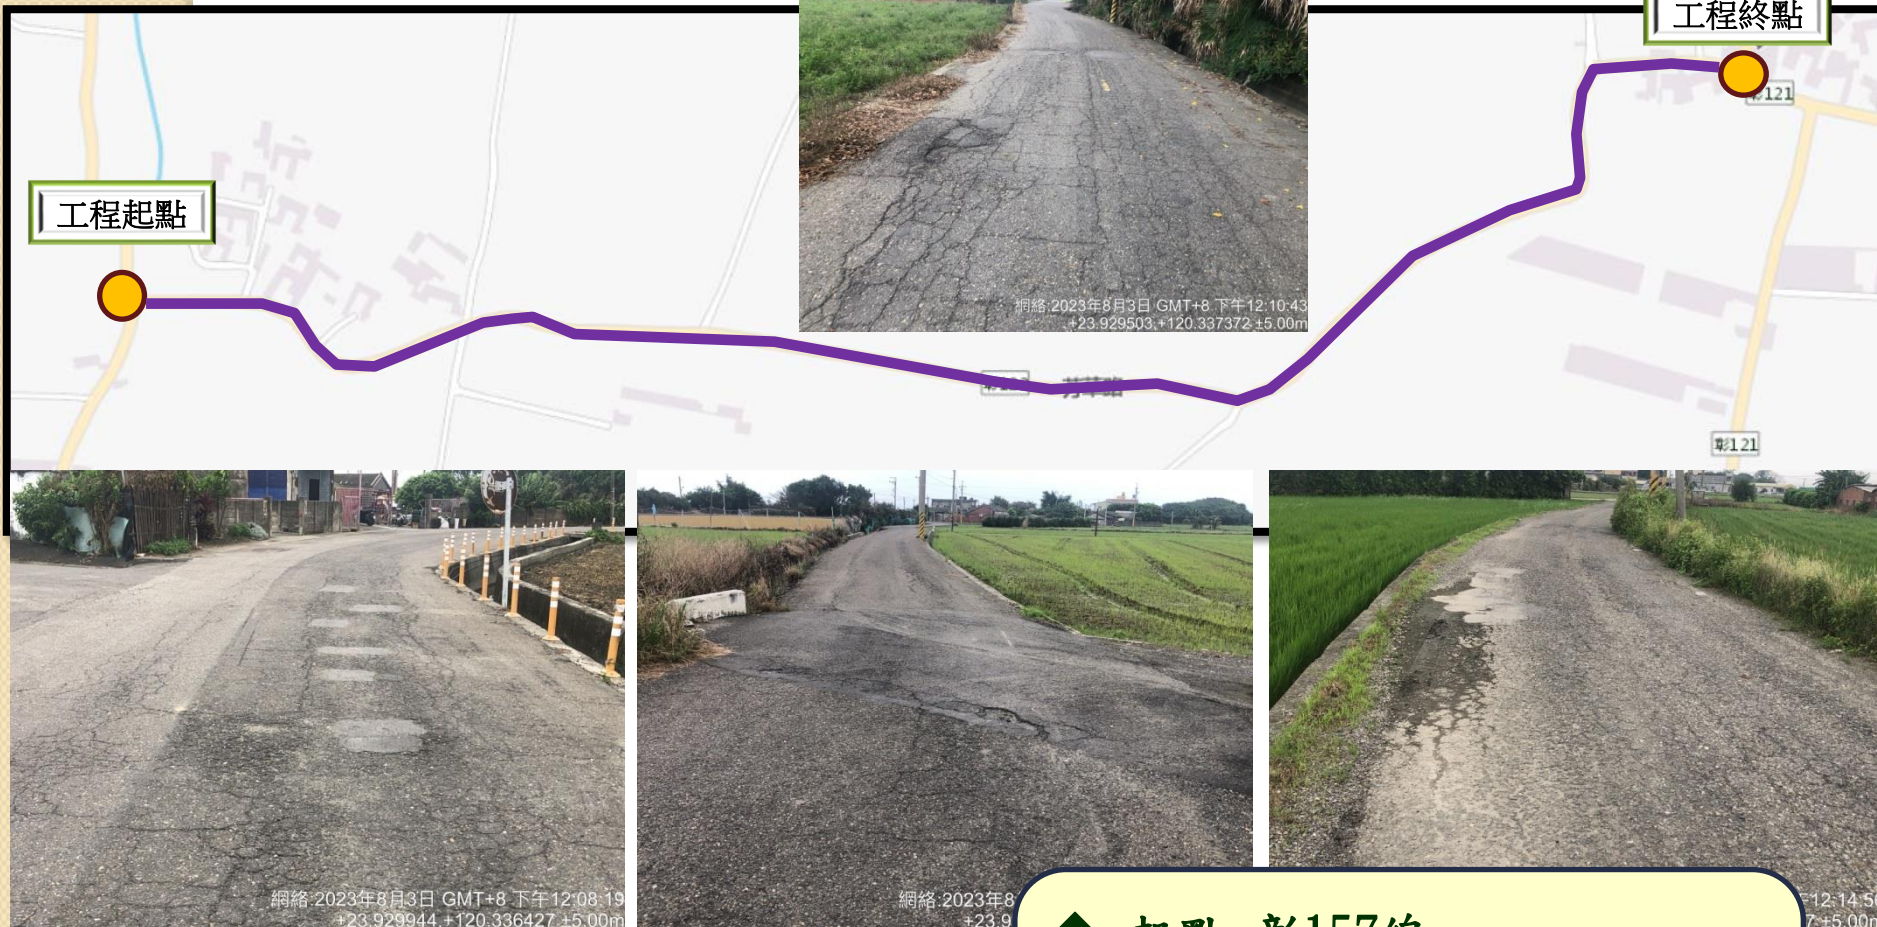
# 彰122線：芳苑鄉芳草路道路改善工程

- ◆ 起點：彰157線
- ◆ 終點：民權路
- ◆ 路面老舊龜裂破損及無標線。
- ◆ 建議改善長約1,200m寬約6m
