# 113年度彰化縣路權單位及管線單位 檢討暨協調會議

彰化縣政府工務處

113.02.02

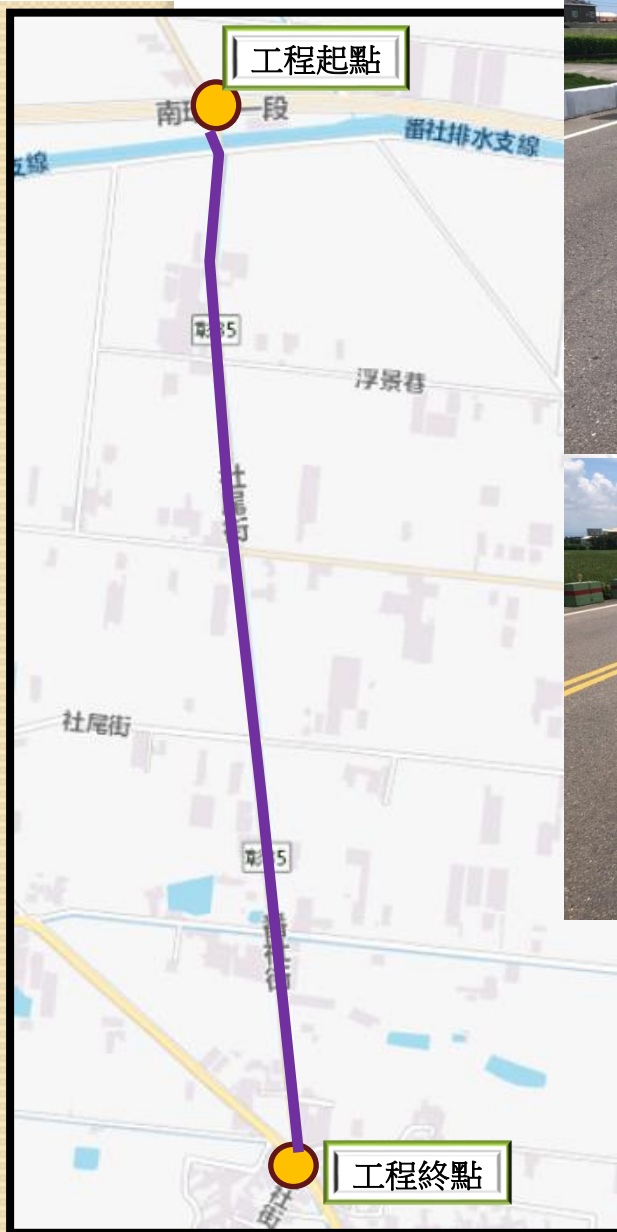
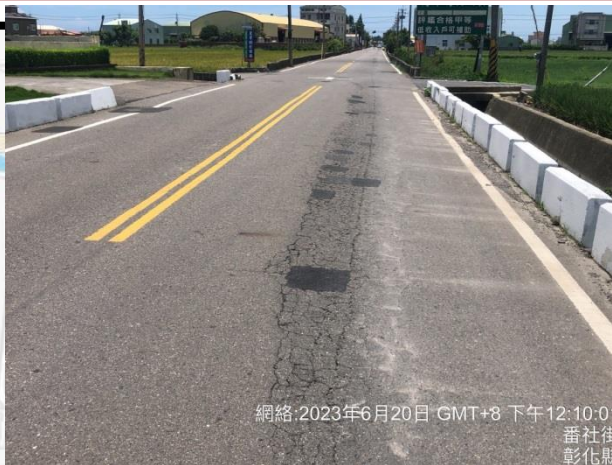
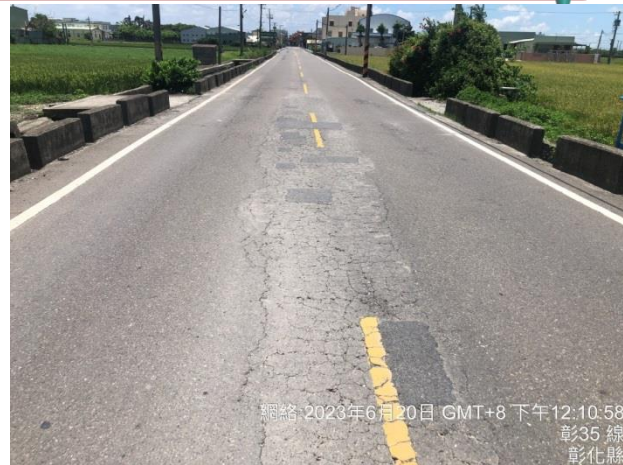
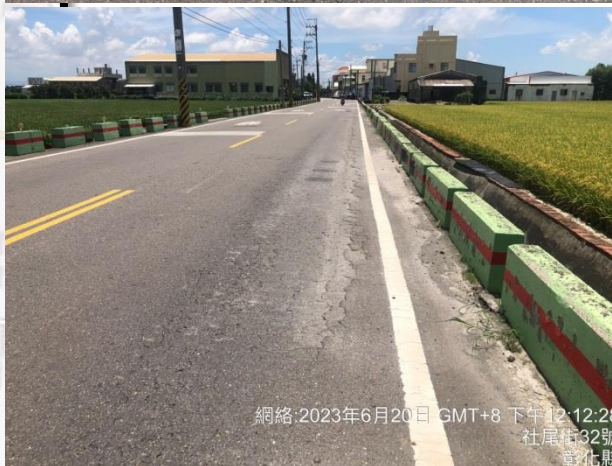
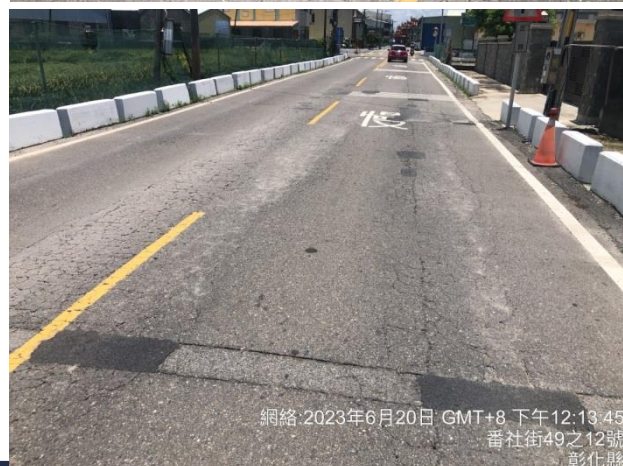
# 彰35線：福興鄉社尾街道改善工程

- ◆ 起點：南環路
- ◆ 終點：番花路
- ◆ 路面老舊龜裂破損。
- ◆ 建議改善長約1,200m寬約8m

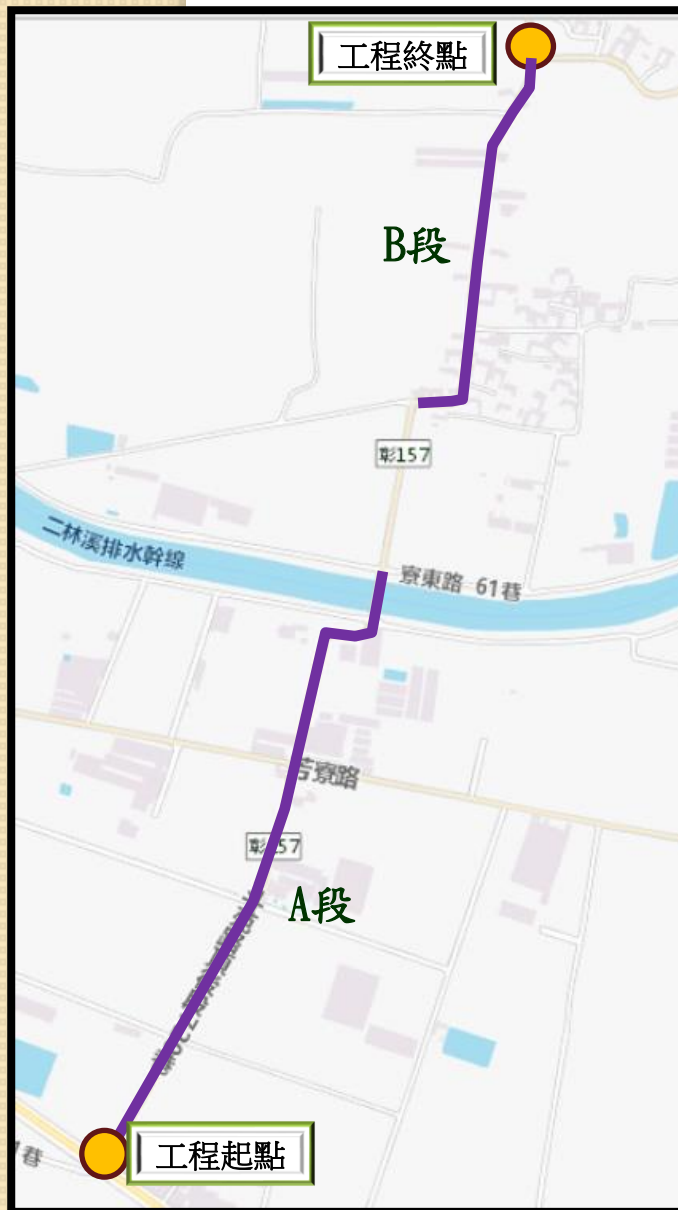
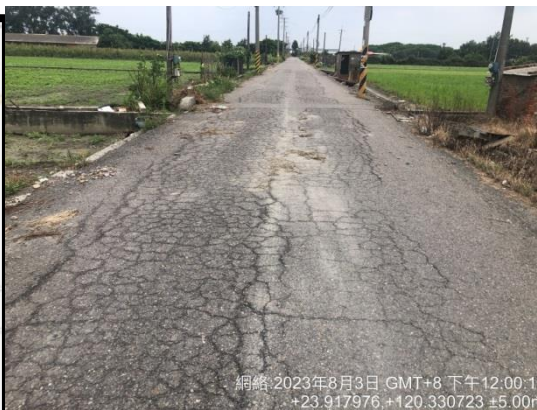
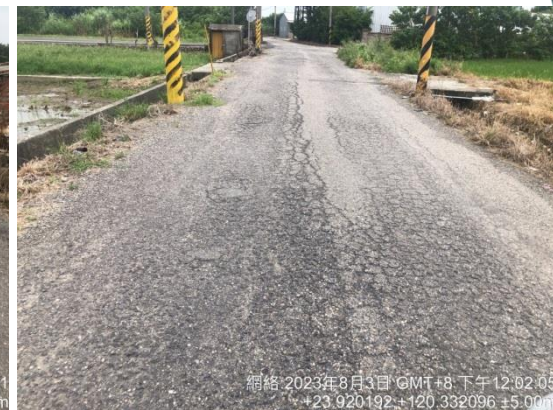
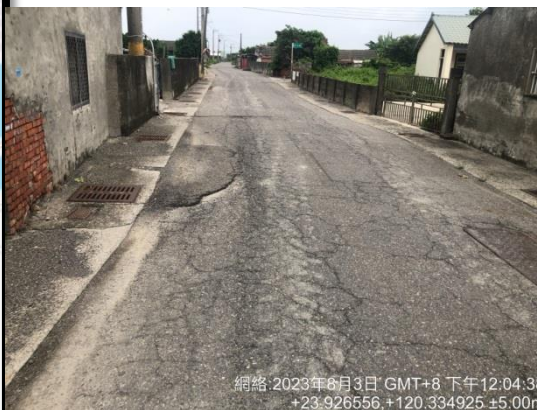
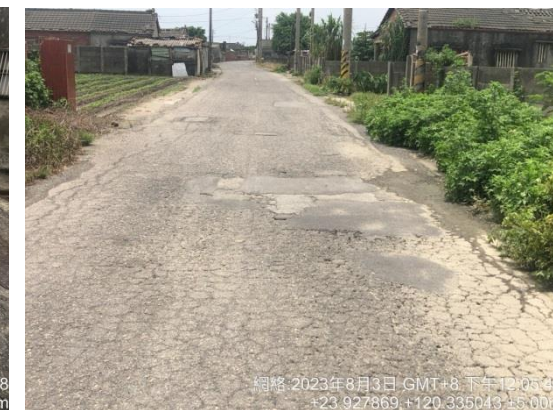
# 彰157線：芳苑鄉斗苑路頂後段720巷道路改善工程

- ◆ A段→起點：縣道150 ；終點：埤腳大橋
- ◆ B段→起點：芳苑鄉巡天宮；終點：芳草路
- ◆ 路面老舊龜裂破損及無標線。
- ◆ 建議改善A段→長約840m寬約7m  
B段→長約510m寬約5m

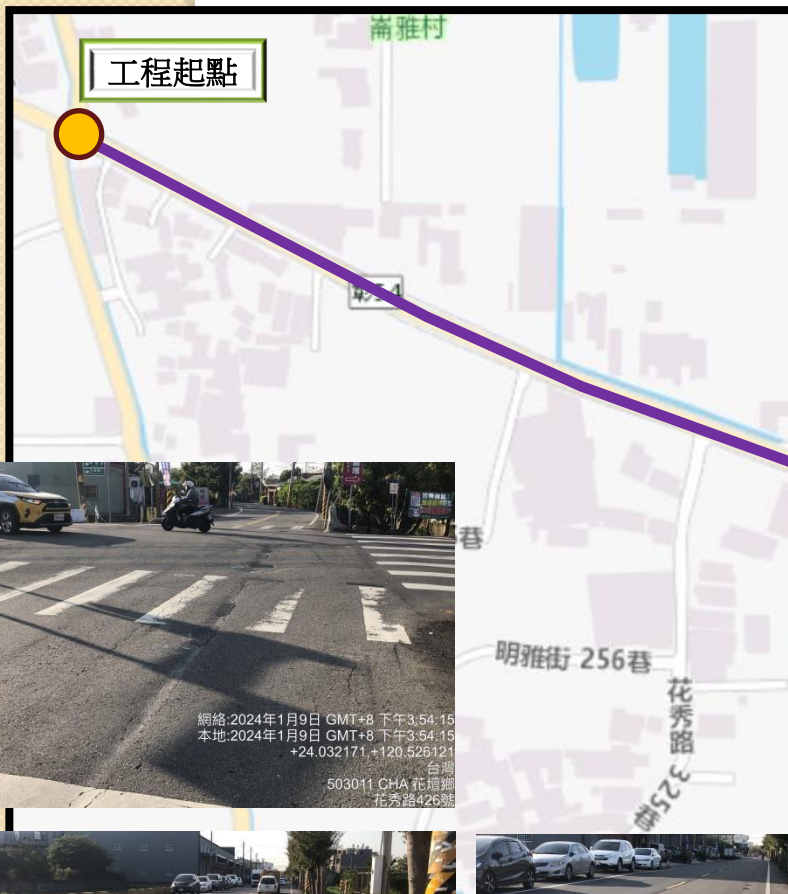
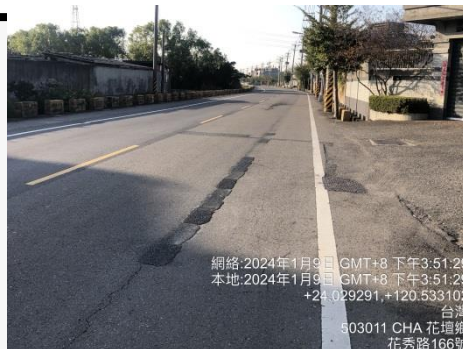
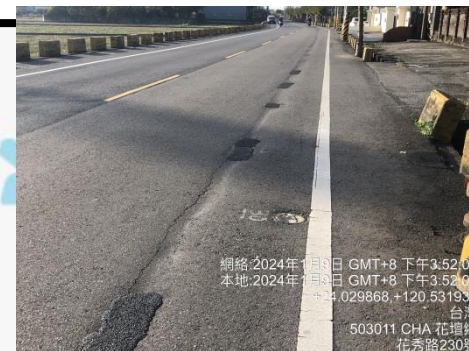
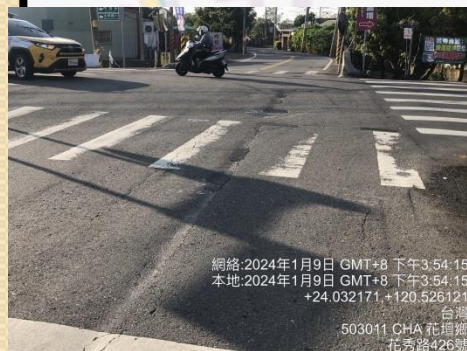
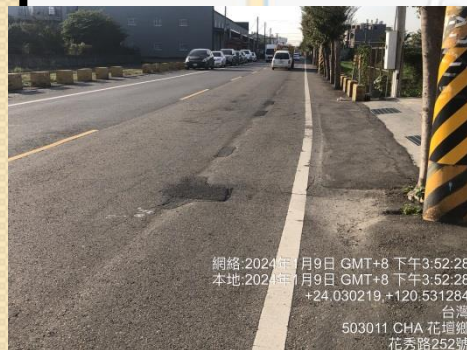
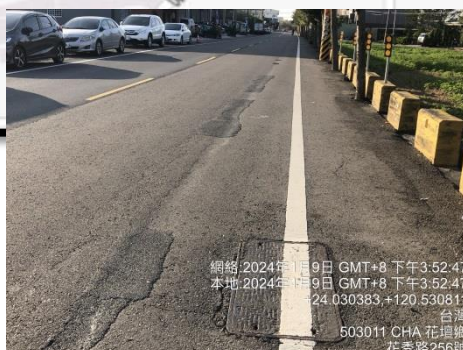
# 彰54線：花壇鄉花秀路道路改善工程

- ◆ 起點: 明雅街
- ◆ 終點: 152巷
- ◆ 路面品質不佳
- ◆ 建議改善長約850m(寬約5m)

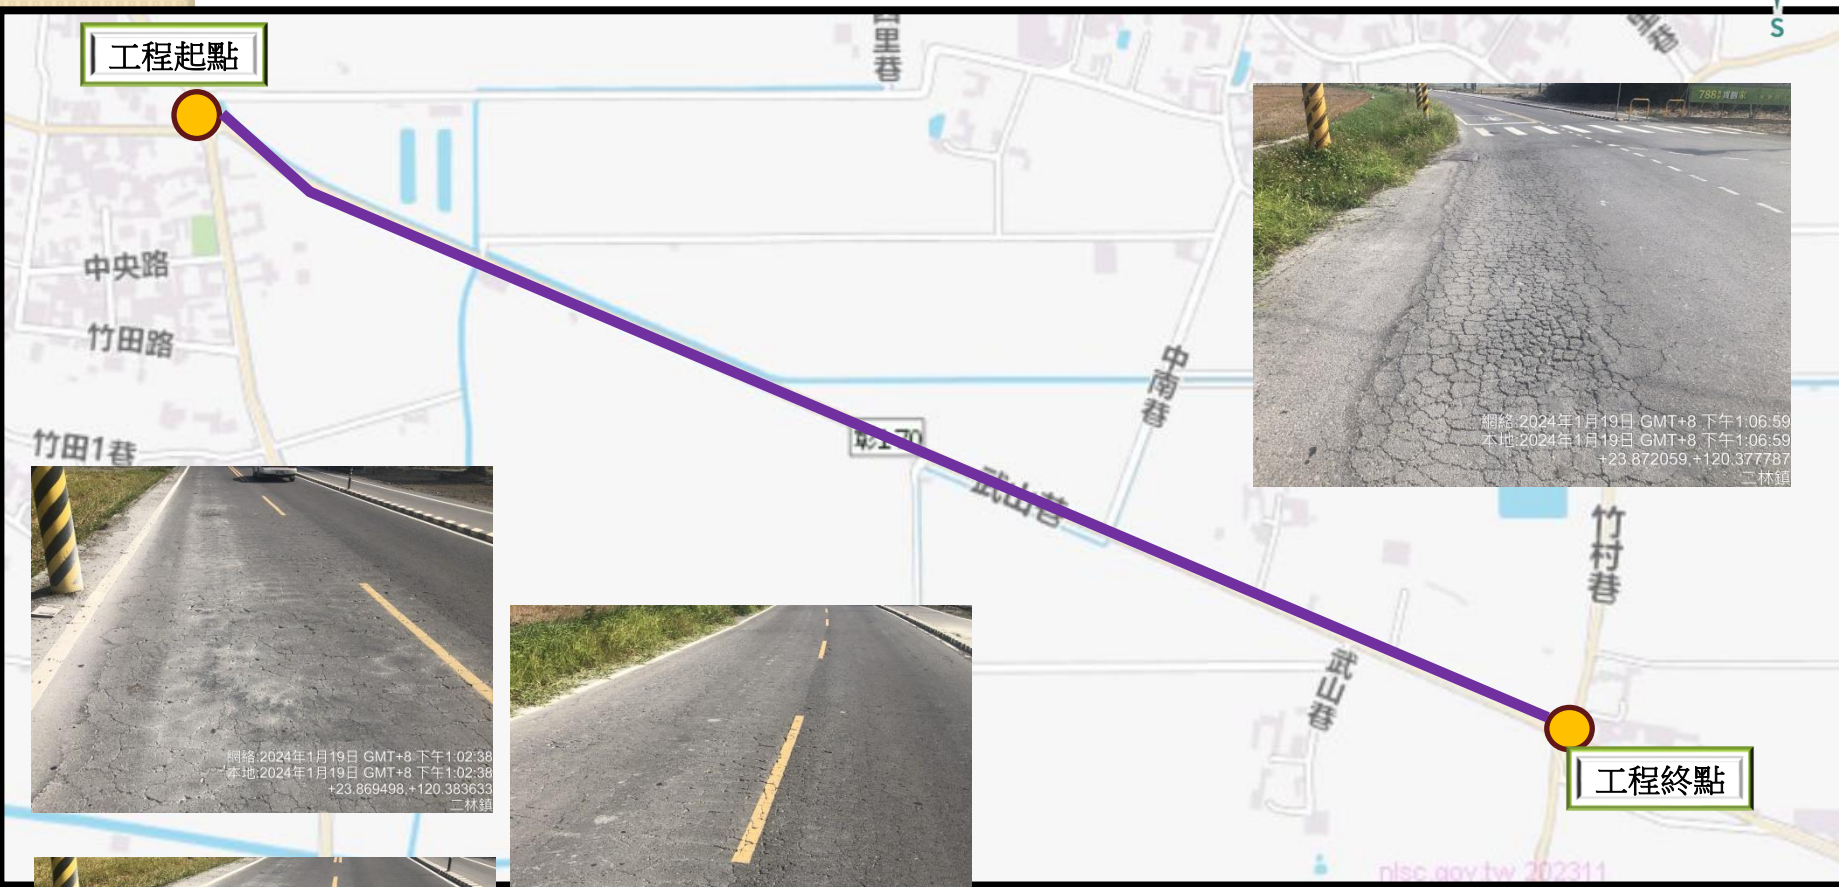
# 彰170線：二林鎮武山巷道路改善工程

- ◆ 起點: 竹田巷
- ◆ 終點: 竹村巷
- ◆ 路面品質不佳
- ◆ 建議改善長約1,300m(寬約8m)

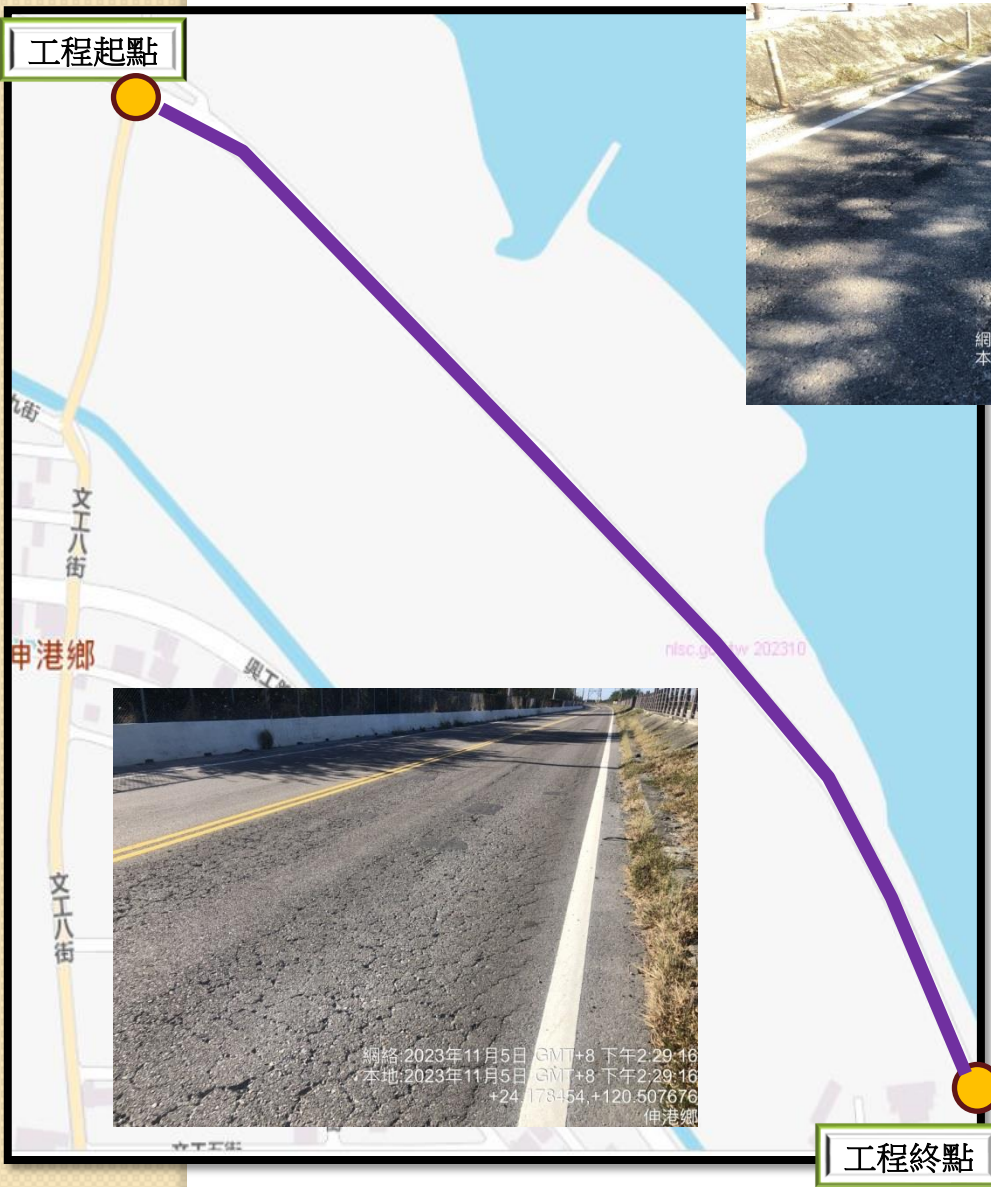
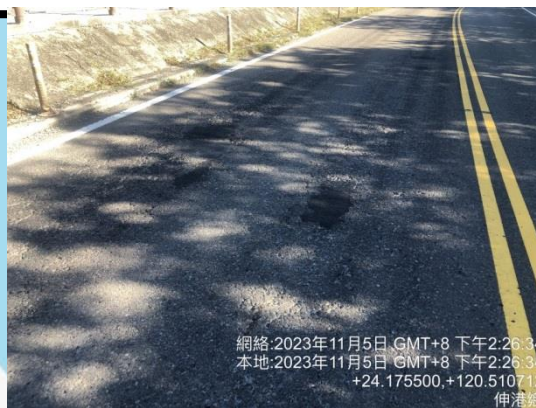
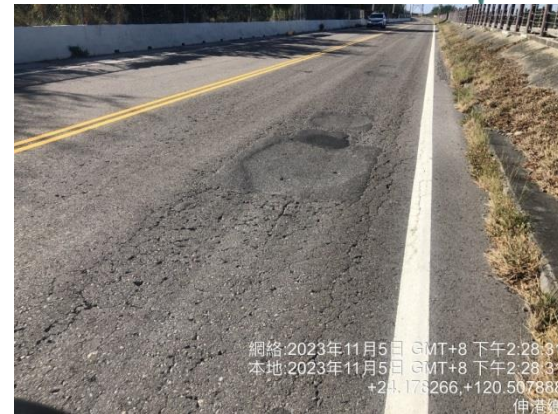
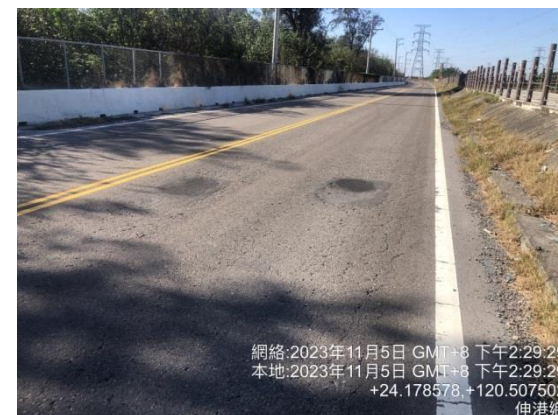
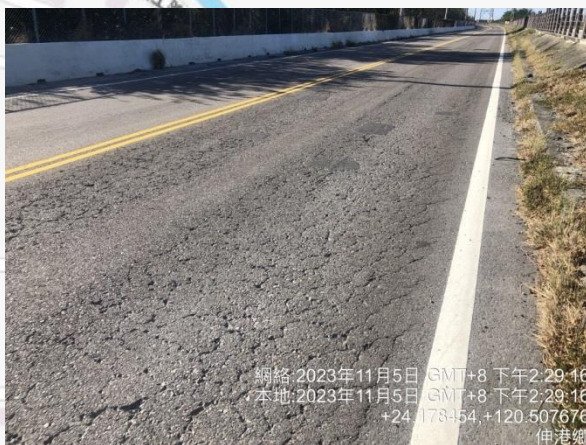
# 伸港鄉濱海路道路改善工程

- ◆ 起點:文工八街
- ◆ 終點:張玉姑廟旁
- ◆ 路面老舊龜裂破損。
- ◆ 建議改善長約900m寬約9m
