# 113年度彰化縣路權單位及管線單位 檢討暨協調會議

彰化縣政府工務處

113.02.02

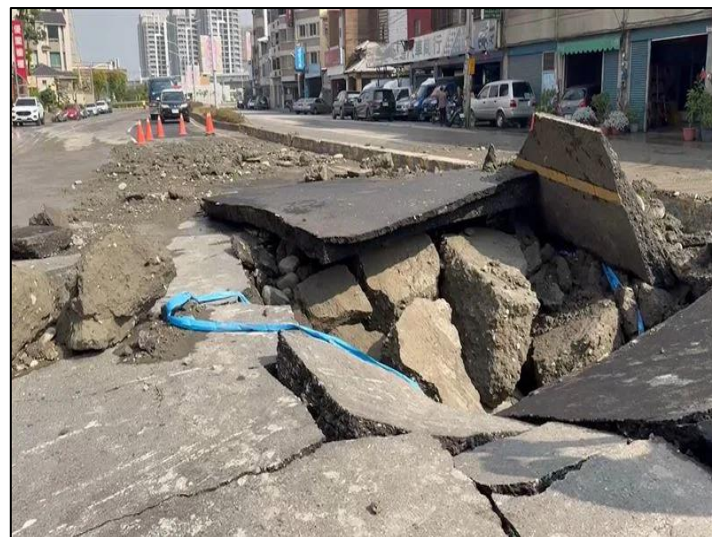
彰化縣員林市莒光路、南平路，上午發生自來水管爆裂，柏油路面一秒被炸裂。(圖／翻攝畫面)

彰化縣員林市莒光路、南平路，今(4)日上午發生自來水管爆裂，雙向車道的柏油路面像是被轟炸一樣爆開，幸好當時沒有人車經過，路口監視器拍下爆管瞬間，地面整個往上隆起炸出裂縫，大量自來水往外竄流造成淹水。對此，自來水公司表示，由於上午在進行管線壓力測試，沒想到造成爆管水溢流，目前正全力搶修。

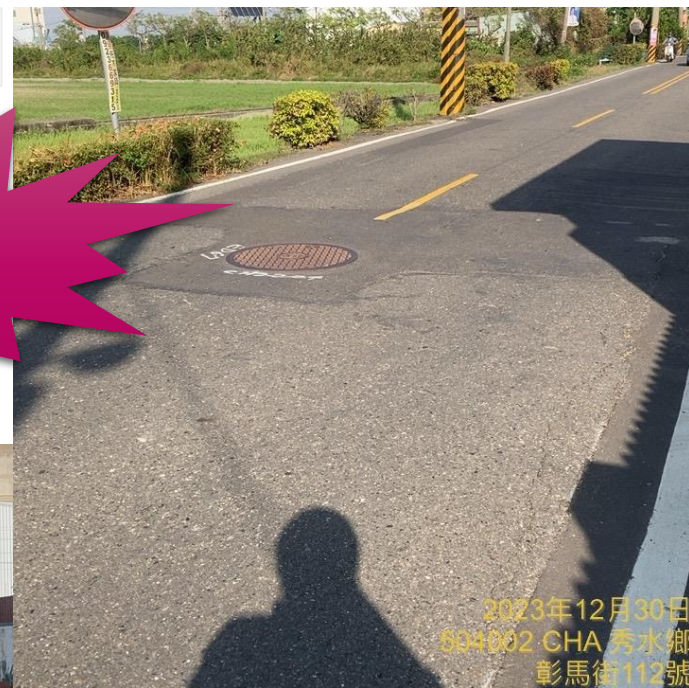
2023年12月30日  
504002 CHA 秀水鄉  
彰馬街112號

- 一、依據本府112年12月21日民意信箱(案號1120006098)辦理。
- 二、民眾反映秀水鄉彰馬街125之1號(至善臻美)前方道路不平整，經查由貴營業處管挖造成，請立即改善並於文到後10日內函復本府。
- 三、檢附缺失照片1份供參。

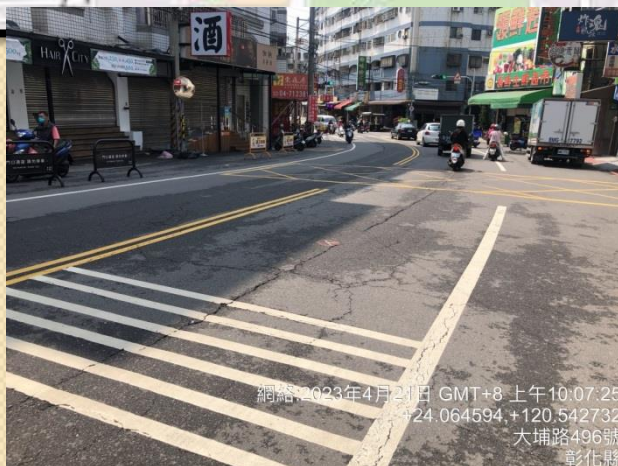
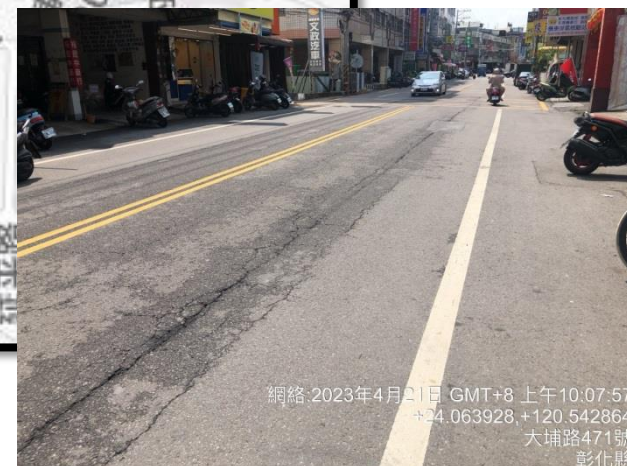
# 縣道137線：彰化市大埔路道路改善工程

- ◆ 起點: 仁愛東街
- ◆ 終點: 埔內街
- ◆ 路面品質不佳
- ◆ 建議改善長約1,000m(寬約11m)

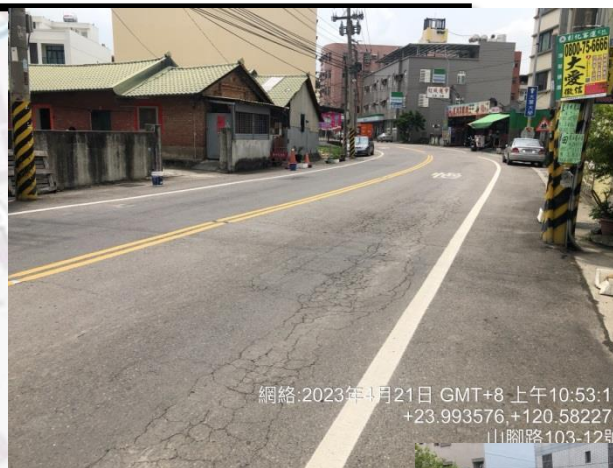
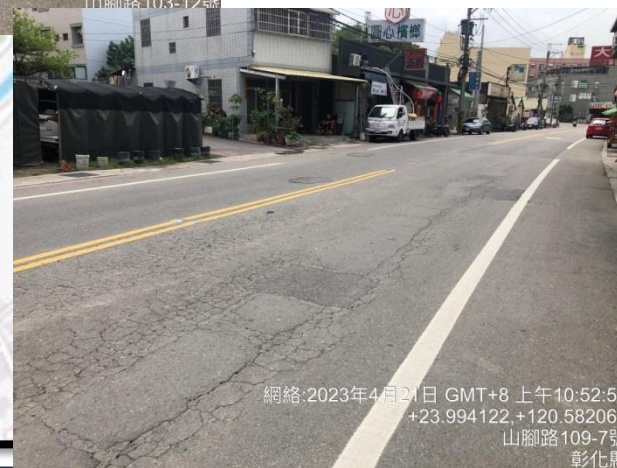
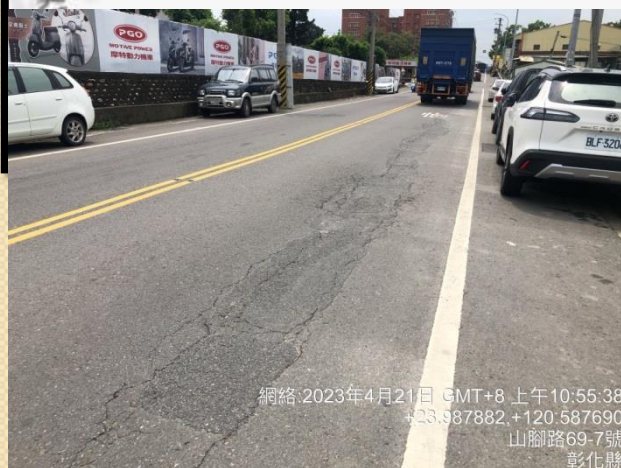
# 縣道137線：大村鄉山腳路道路改善工程

- ◆ 起點:中正東路
- ◆ 終點:學府路
- ◆ 路面品質不佳
- ◆ 建議改善長約750m(寬約8m)

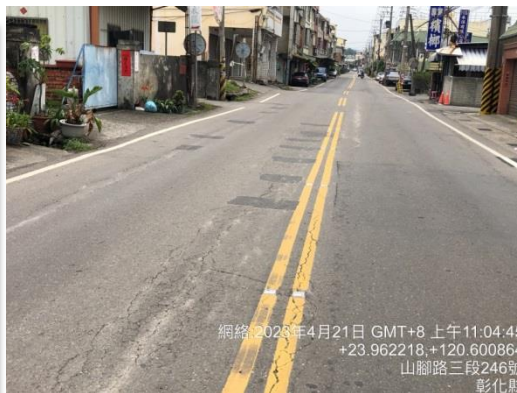
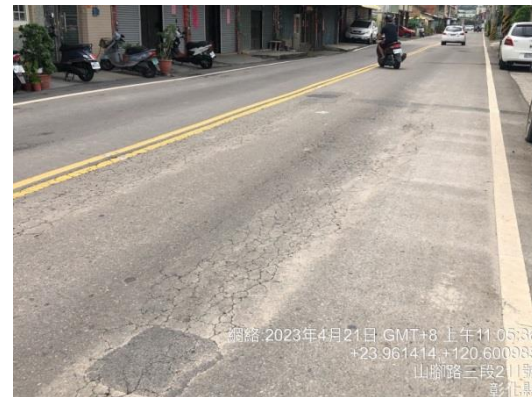
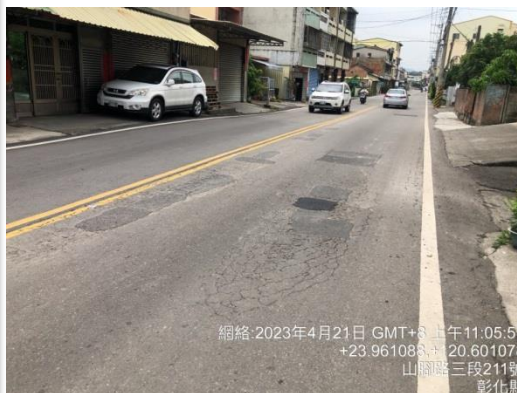
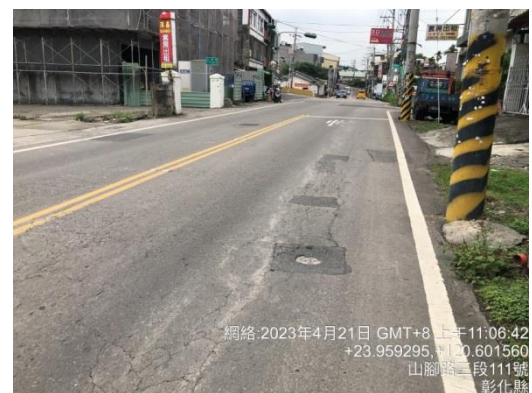
# 縣道137線：員林市山腳路三段道路改善工程

- ◆ 起點：員東路二段
- ◆ 終點：三段81巷
- ◆ 路面品質不佳
- ◆ 建議改善長約600m(寬約8m)

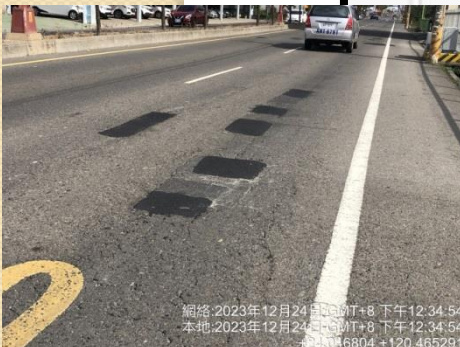
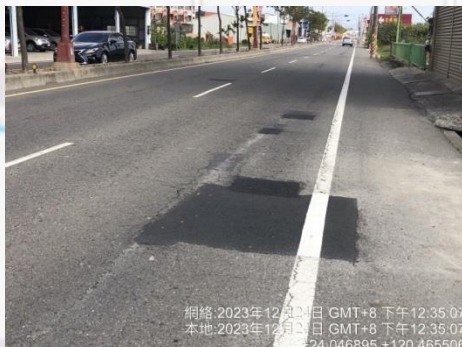
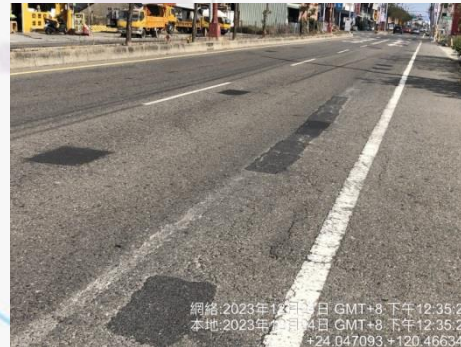
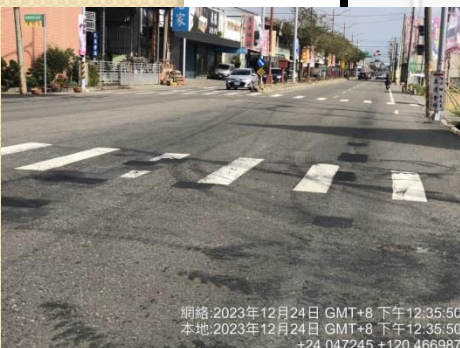
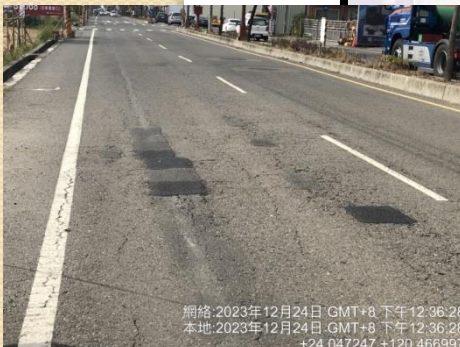
# 縣道142線：福興鄉彰鹿路六段道路改善工程

- ◆ 起點: 六段545巷口
- ◆ 終點: 六段314巷口
- ◆ 路面品質不佳
- ◆ 建議改善長約950m(寬約18m)

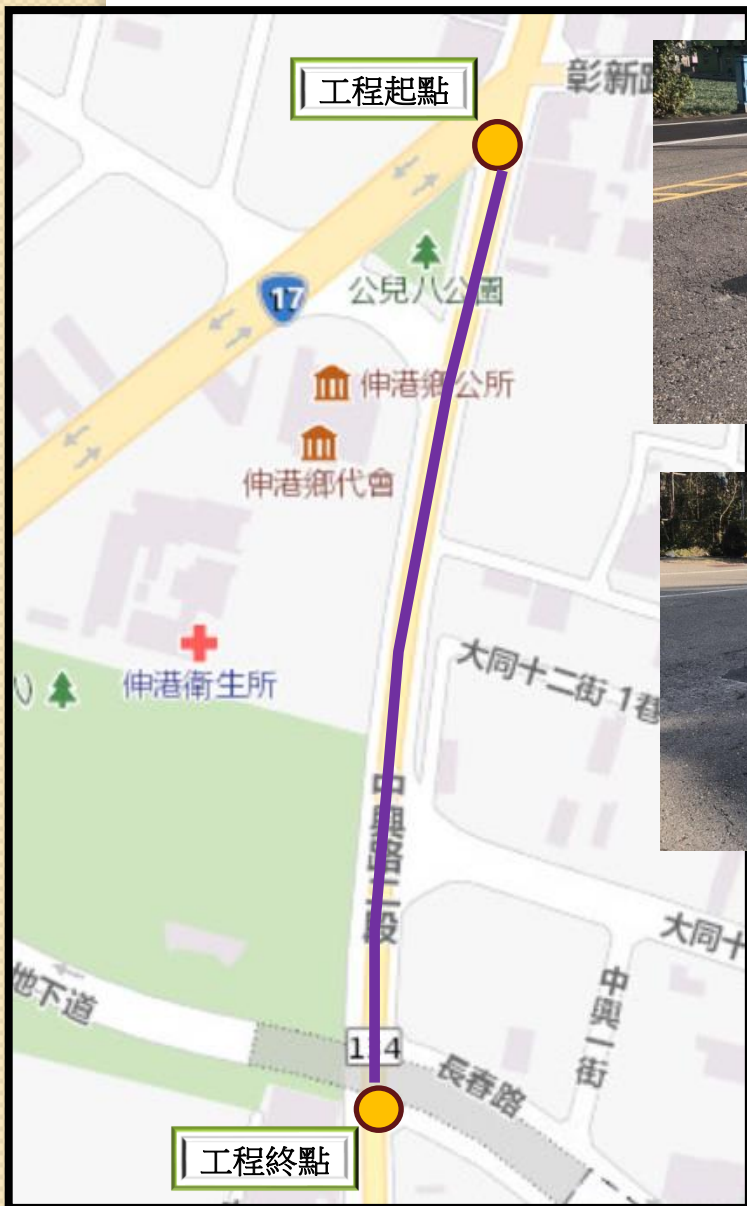
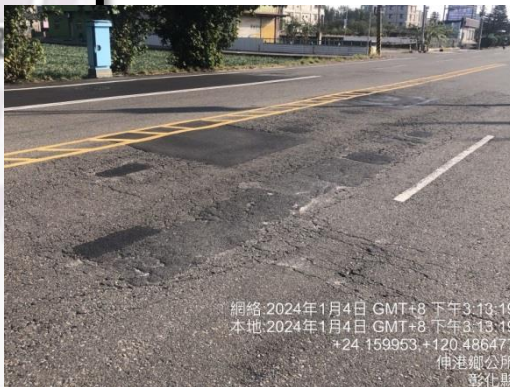
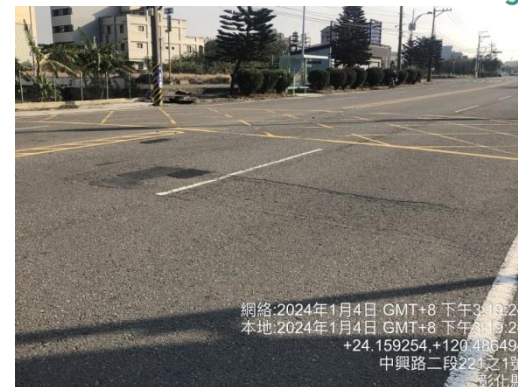
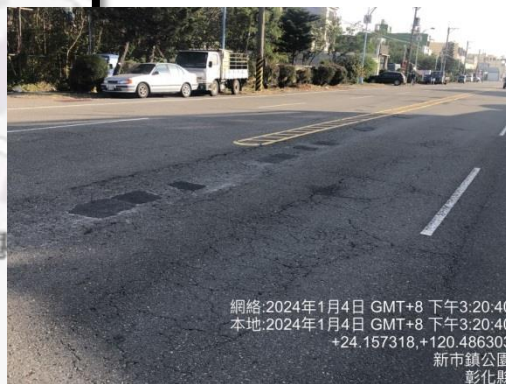
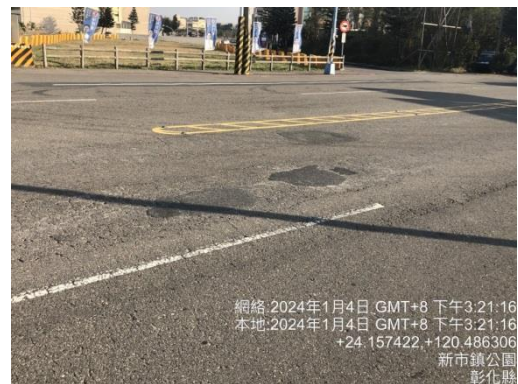
# 縣道134線：伸港鄉中興路二段道路改善工程

- ◆ 起點：台17線
- ◆ 終點：中興路二段99號
- ◆ 路面品質不佳
- ◆ 建議改善長約420m(寬約18m)

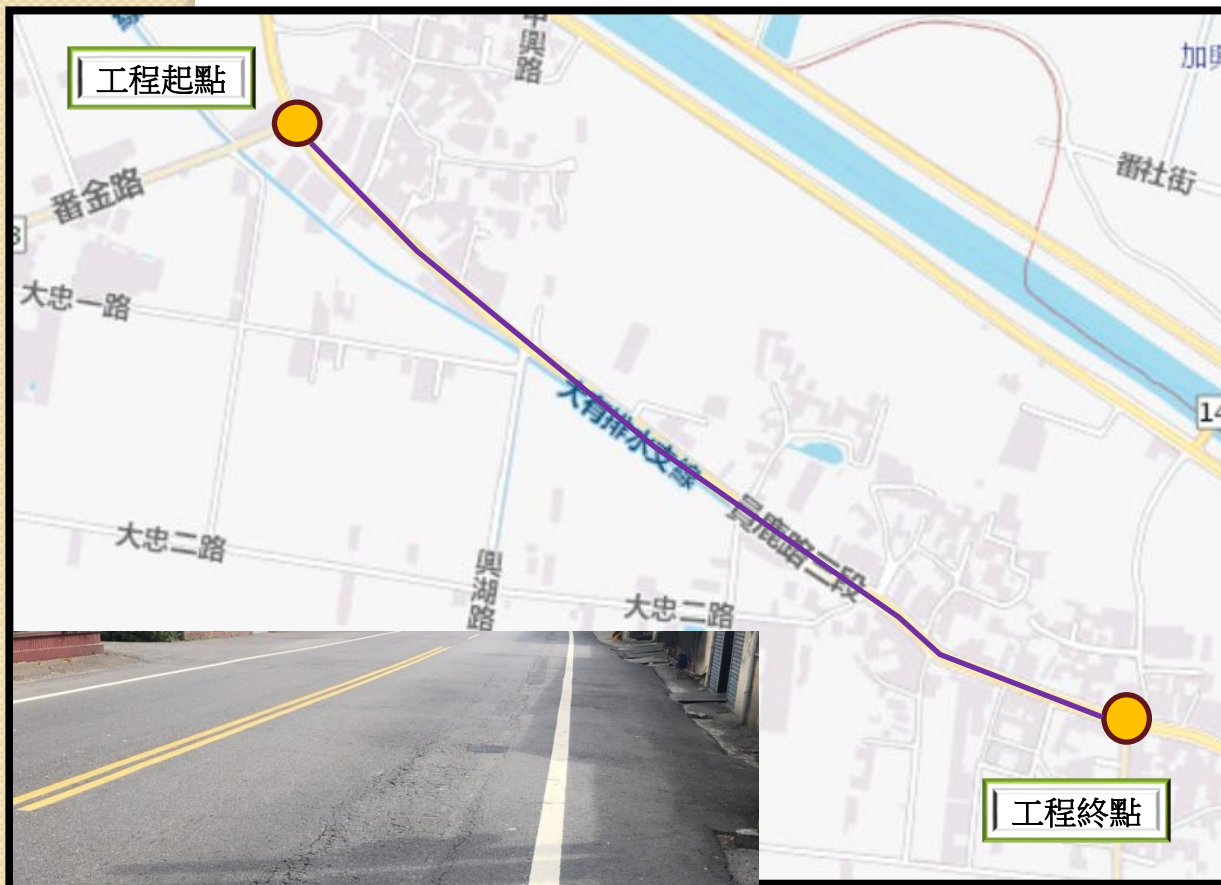
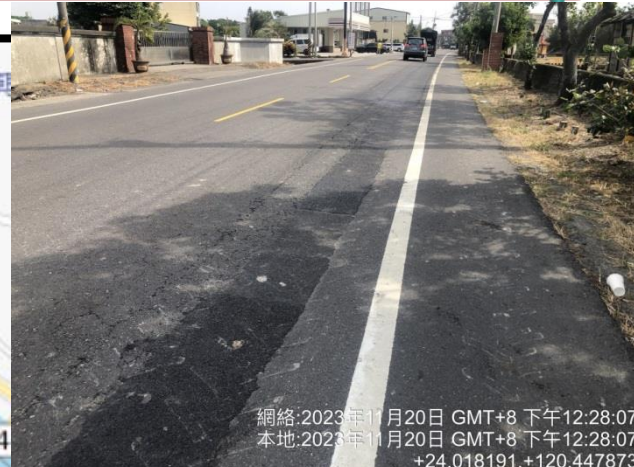
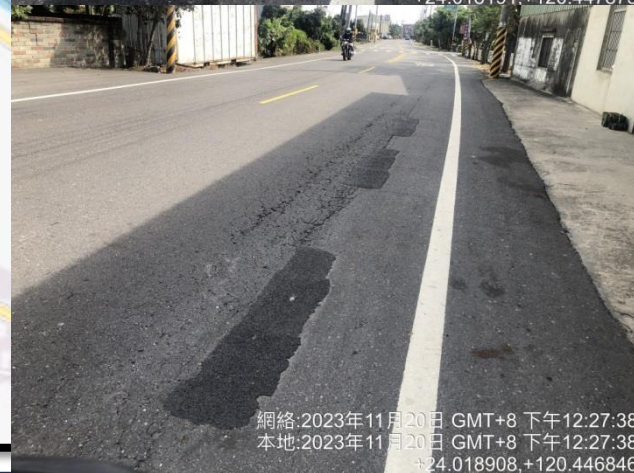
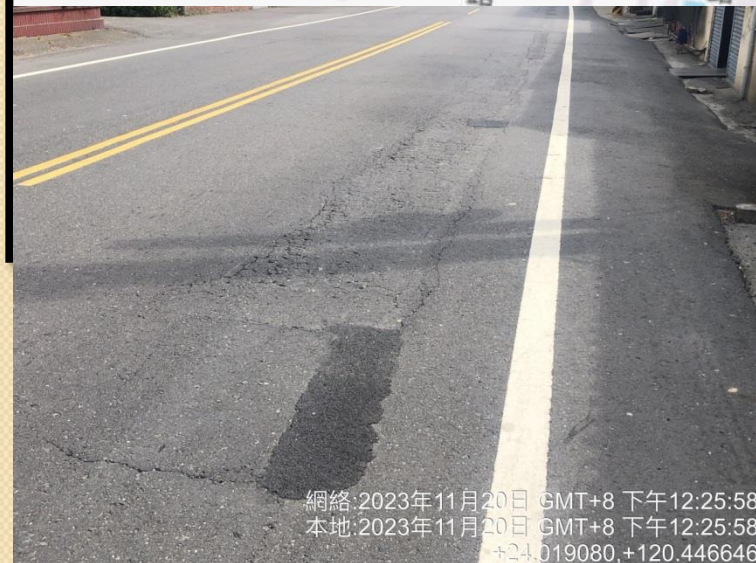
# 縣道146線：埔鹽鄉員鹿路三段道路改善工程

- ◆ 起點:番金路(彰193線)
- ◆ 終點:大新路(彰39線)
- ◆ 路面品質不佳
- ◆ 建議改善長約1,000m(寬約6m)

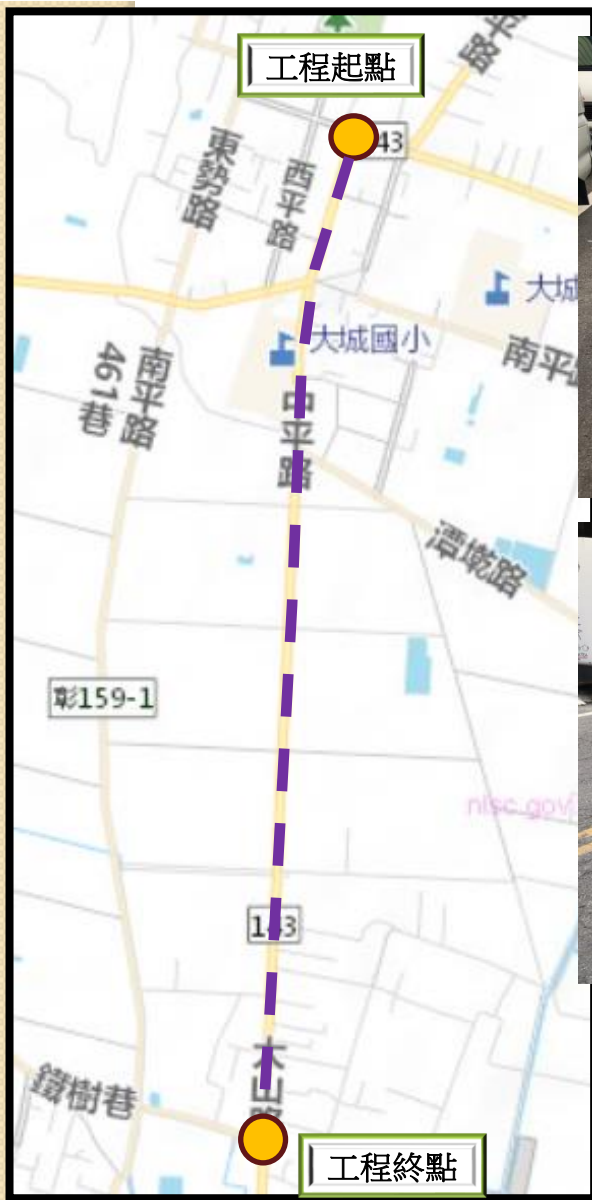
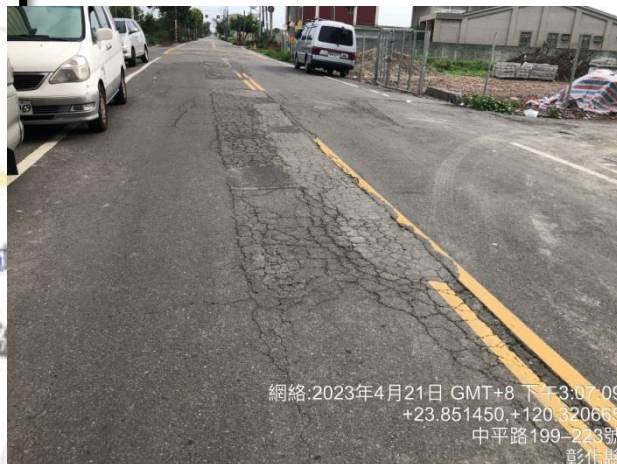
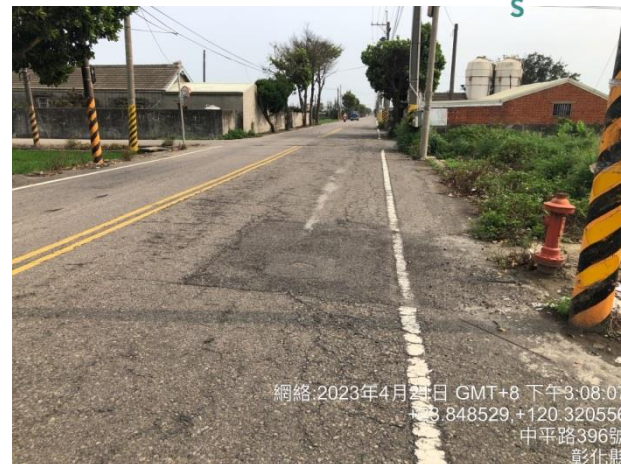
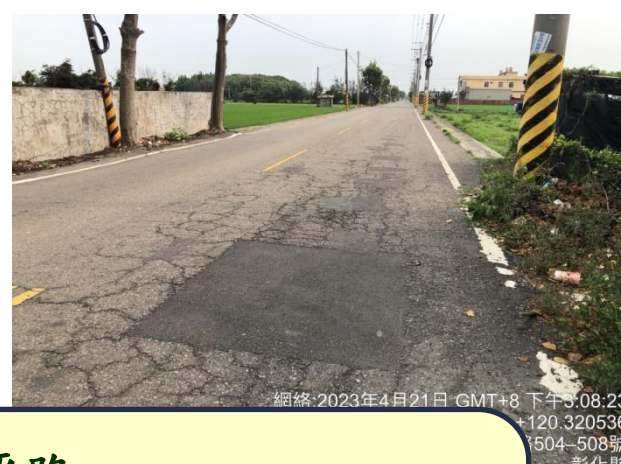
# 縣道143線：大城鄉大山路道路改善工程

- ◆ 起點:北平路
- ◆ 終點:鐵樹巷
- ◆ 路面品質不佳
- ◆ 建議改善長約1,700m(寬約9m)

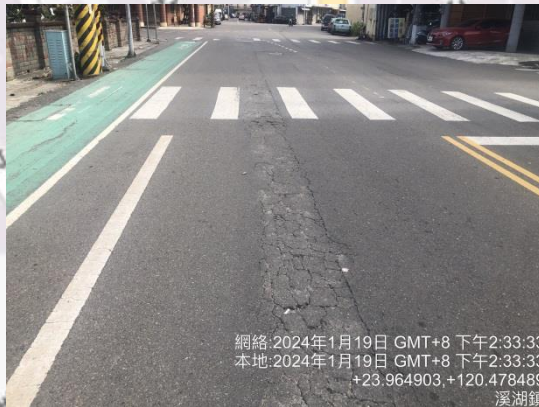
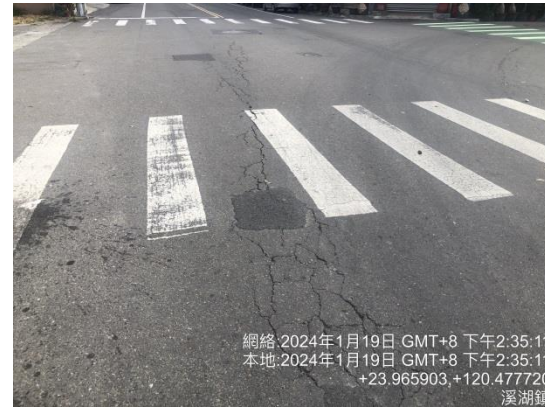
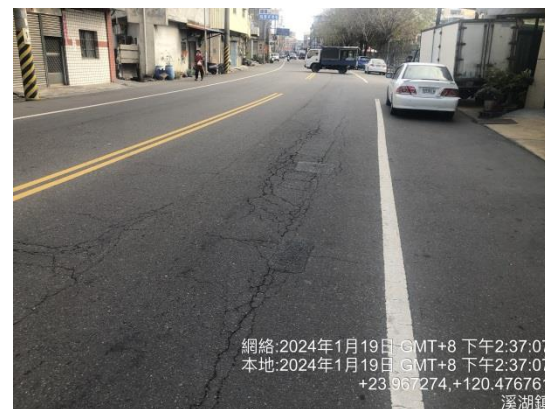
# 縣道146線：溪湖鎮員鹿路三段道路改善工程

- ◆ 起點:頂新街
- ◆ 終點:西環路
- ◆ 路面品質不佳
- ◆ 建議改善長約510m(寬約14m)

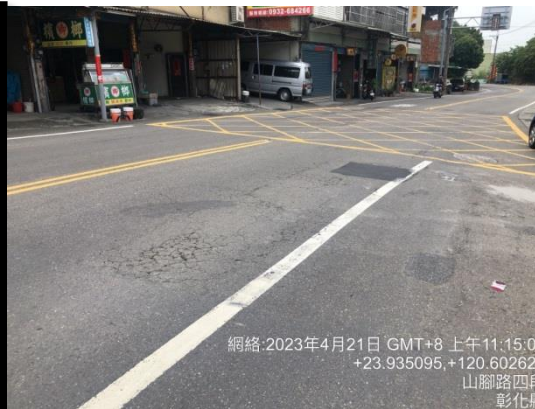
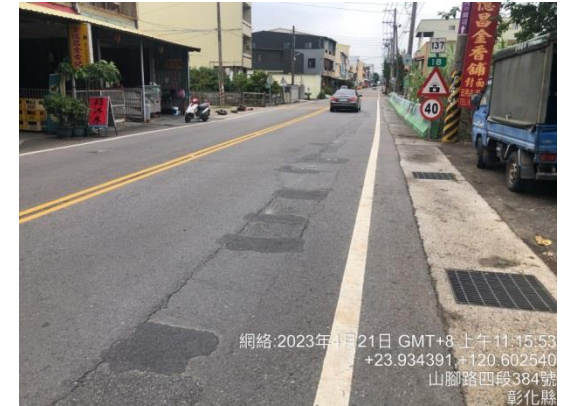
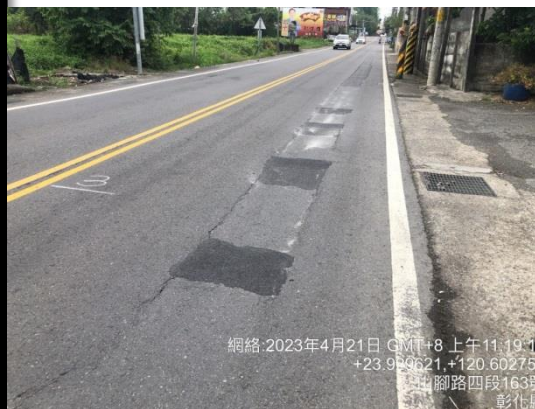
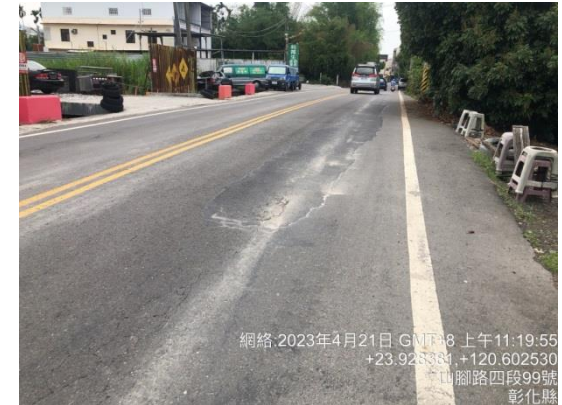
# 縣道137線：社頭鄉山腳路四段道路改善工程

- ◆ 起點:坡姜巷
- ◆ 終點:新雅路
- ◆ 路面品質不佳
- ◆ 建議改善長約1,100m(寬約8m)

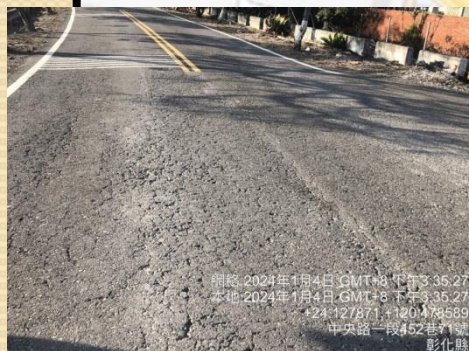
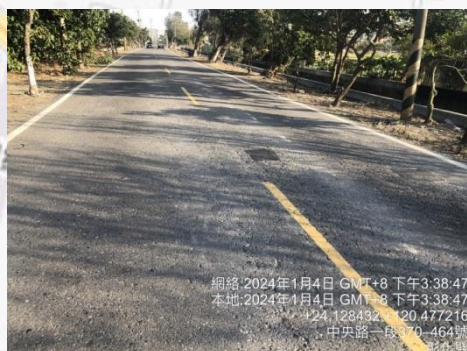
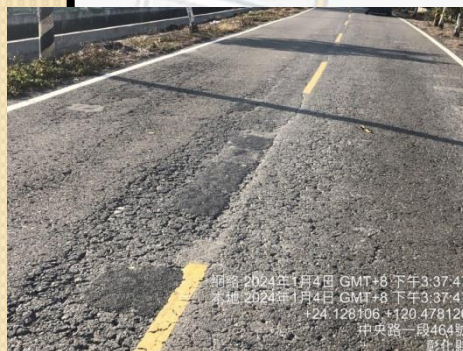
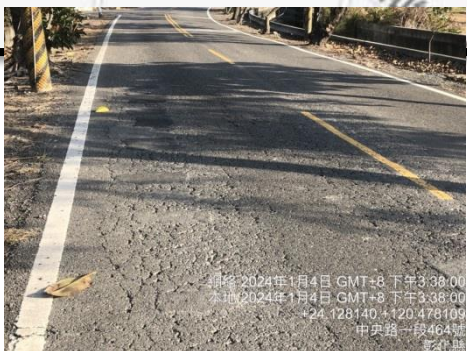
# 彰192線：線西鄉中央路一段道路改善工程

- ◆ 起點:和線路
- ◆ 終點:線東路一段
- ◆ 路面品質不佳
- ◆ 建議改善長約950m(寬約8m)

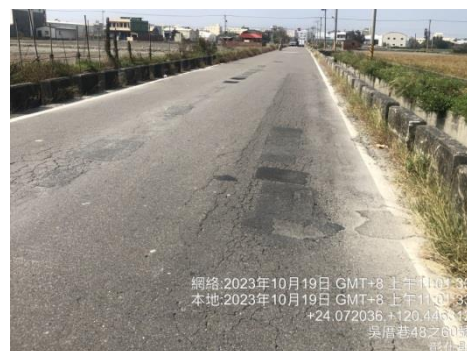
# 彰20線：鹿港鎮施厝巷道路改善工程

- ◆ 起點: 南橋巷
- ◆ 終點: 鹿和路二段
- ◆ 路面老舊龜裂破損。
- ◆ 建議改善長約1,420m寬約6m

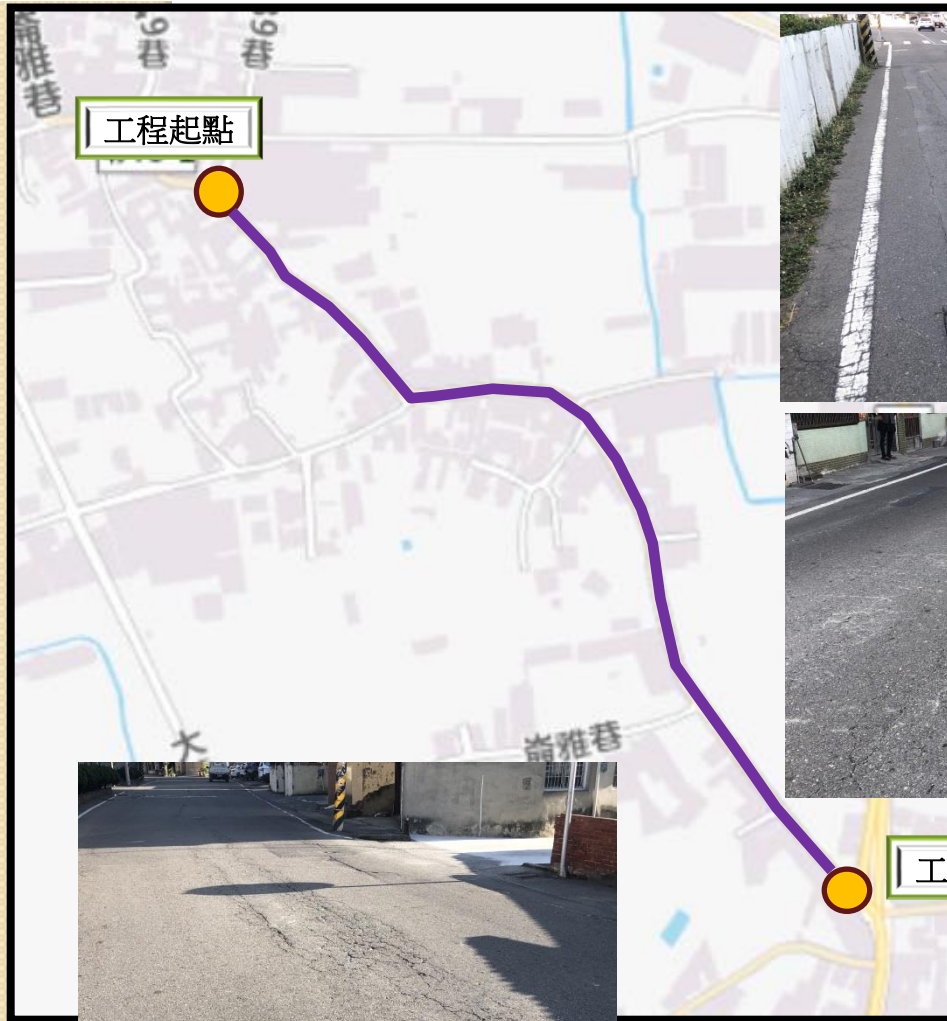
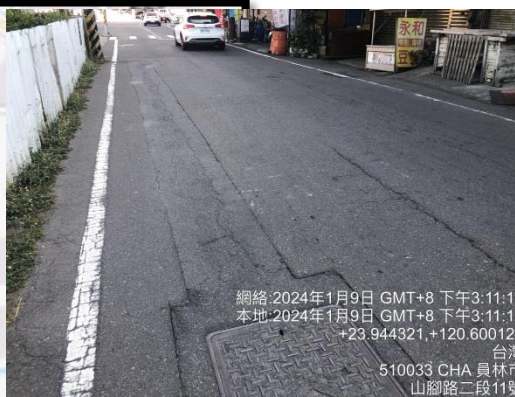
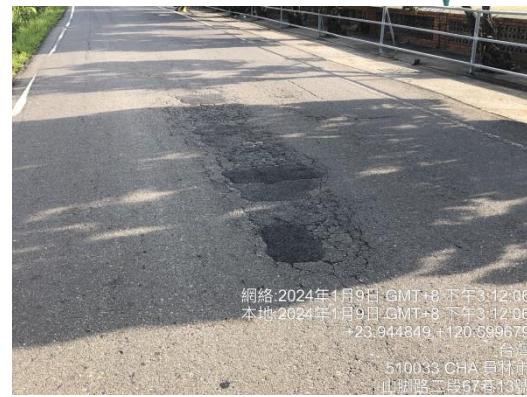
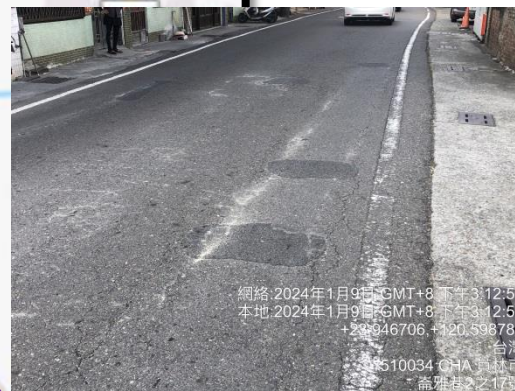
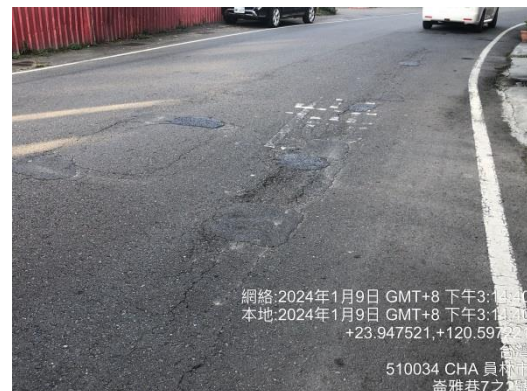
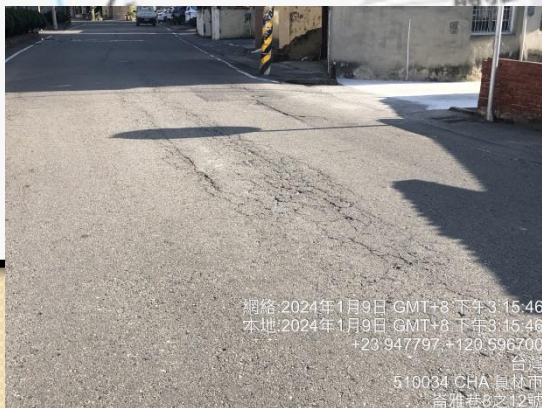
# 彰78-1線：員林市崙饒路道路改善工程

- ◆ 起點：員水路一段389巷
- ◆ 終點：山腳路
- ◆ 路面品質不佳
- ◆ 建議改善長約800m(寬約8m)

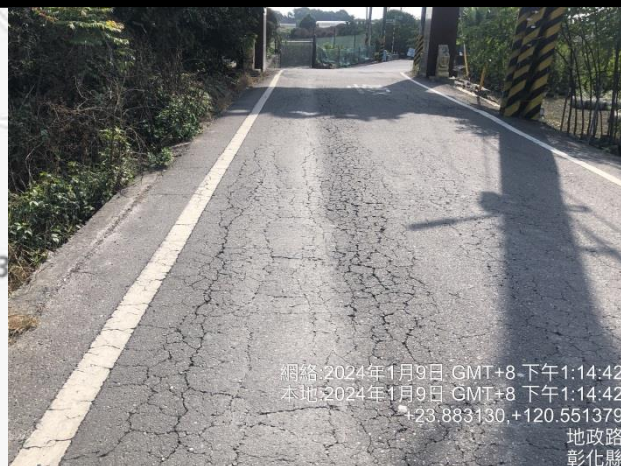
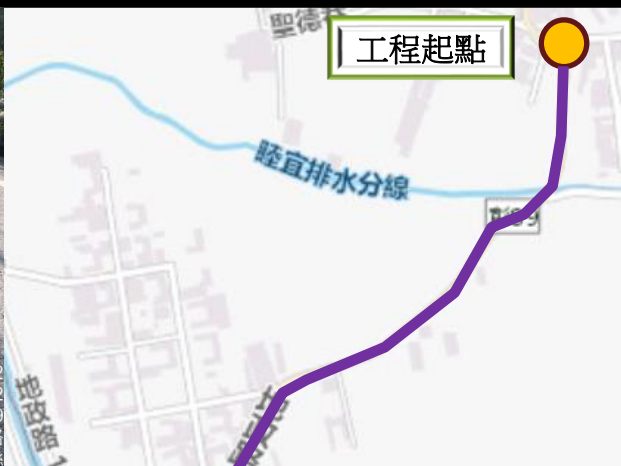
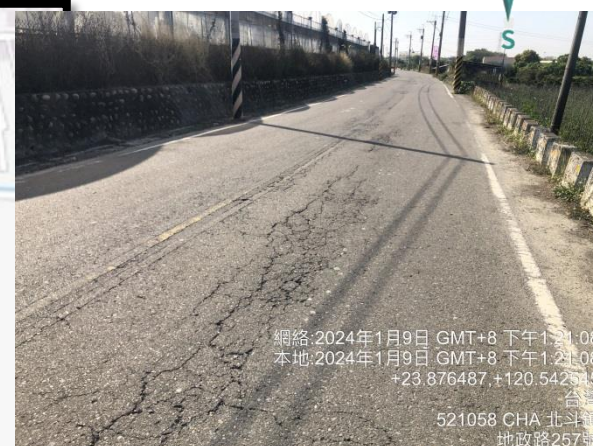
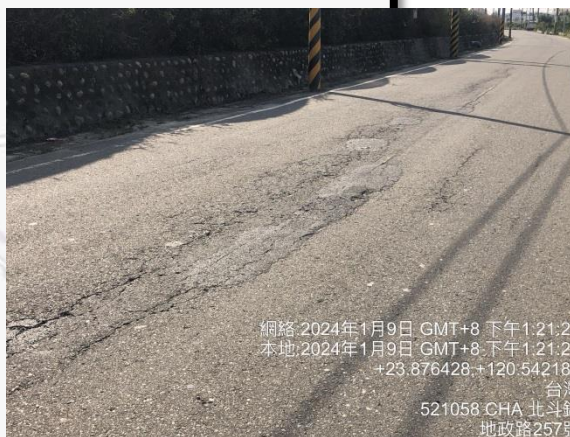
# 彰89線：田尾鄉地政路道路改善工程

- ◆ 起點:聖德巷
- ◆ 終點:地政東路257號
- ◆ 路面品質不佳
- ◆ 建議改善長約1,500m(寬約8m)

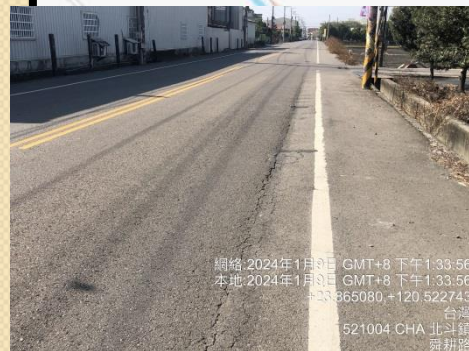
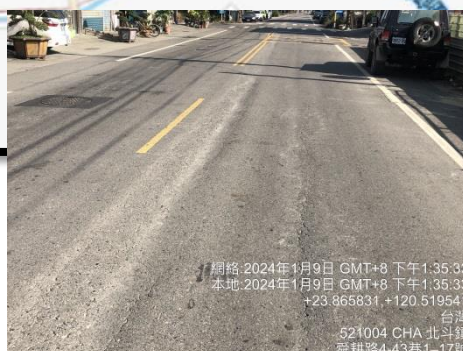
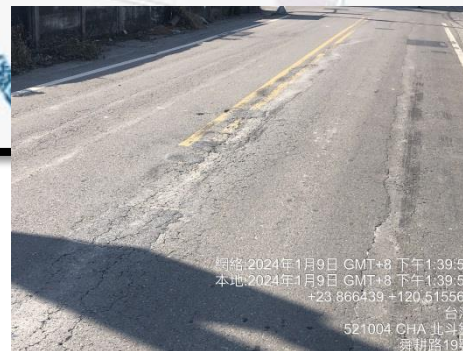
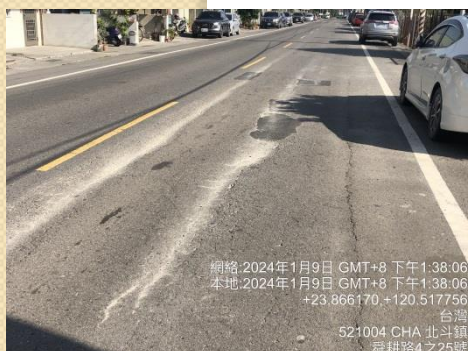
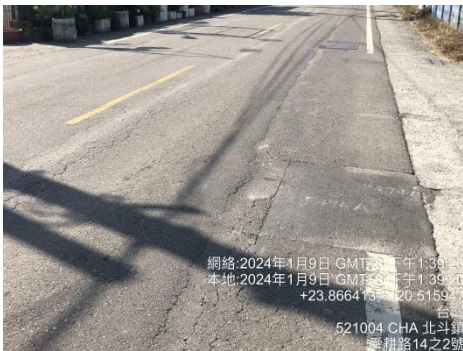
# 彰182線：北斗鎮舜耕路道路改善工程

- ◆ 起點：臺1線
- ◆ 終點：宮前街
- ◆ 路面品質不佳
- ◆ 建議改善長約1,600m(寬約10m)

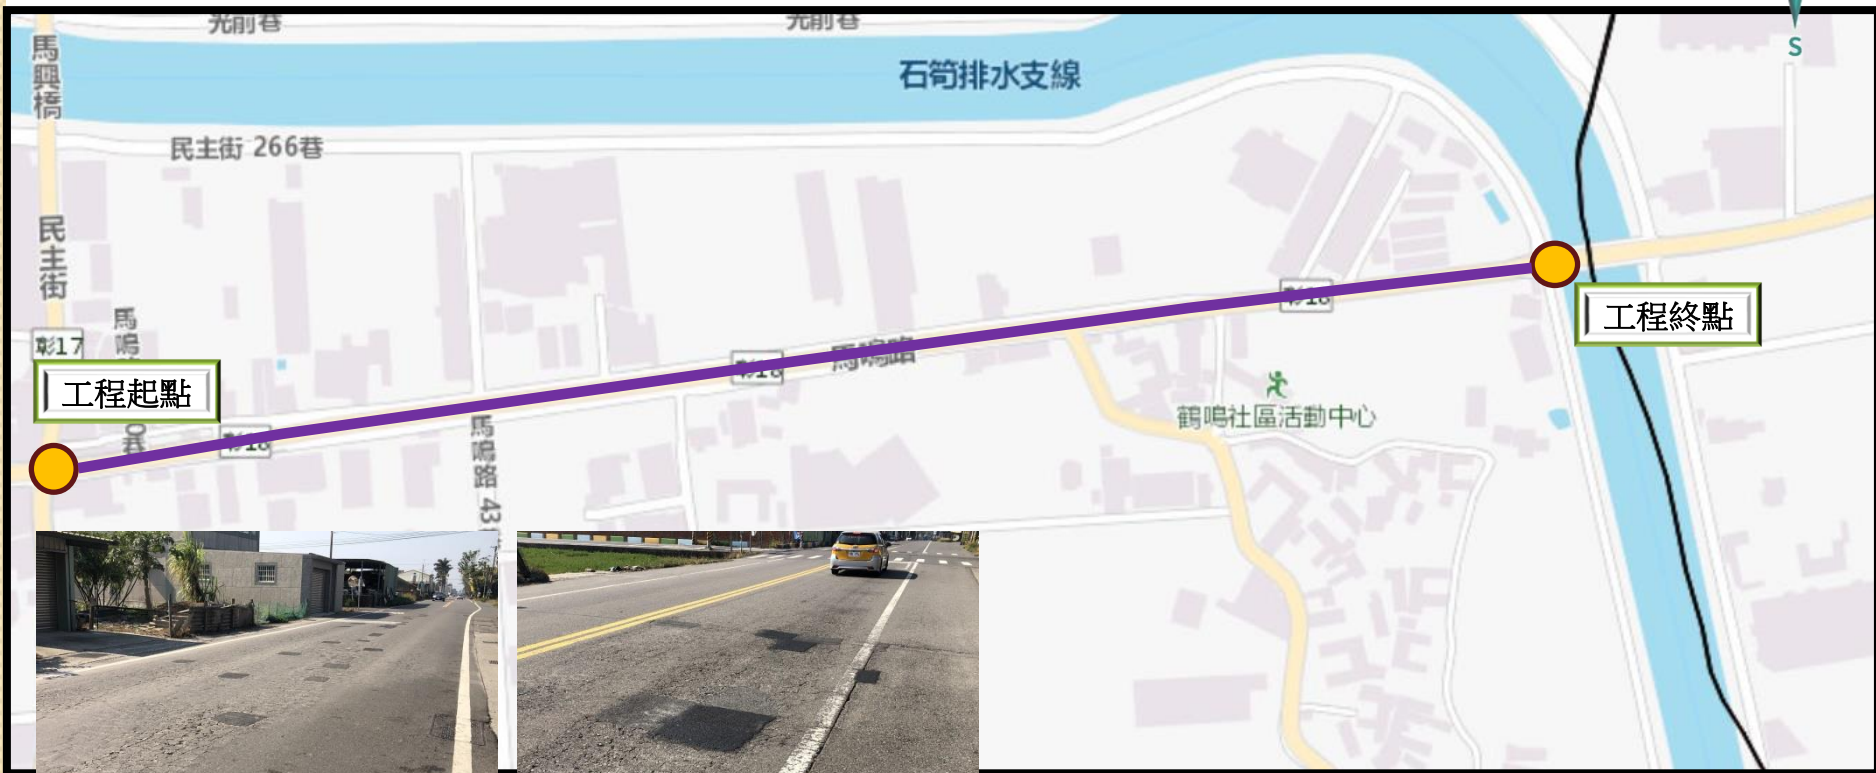
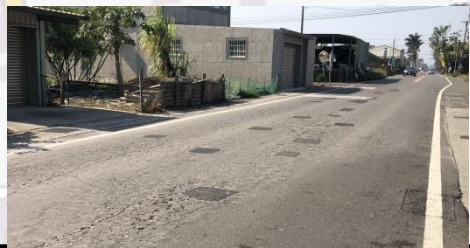
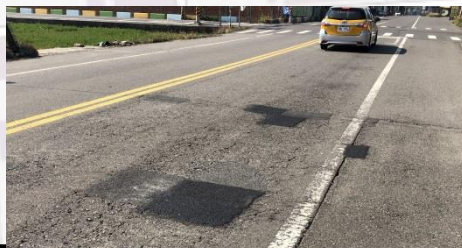
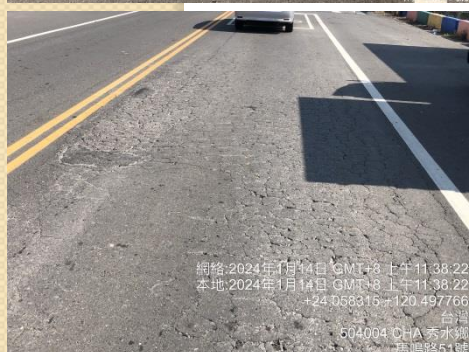
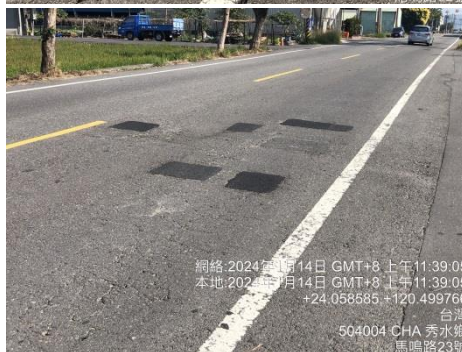
# 彰18線：秀水鄉馬鳴路道路改善工程

- ◆ 起點: 民主街
- ◆ 終點: 馬鳴一橋
- ◆ 路面品質不佳
- ◆ 建議改善長約800m(寬約11m)

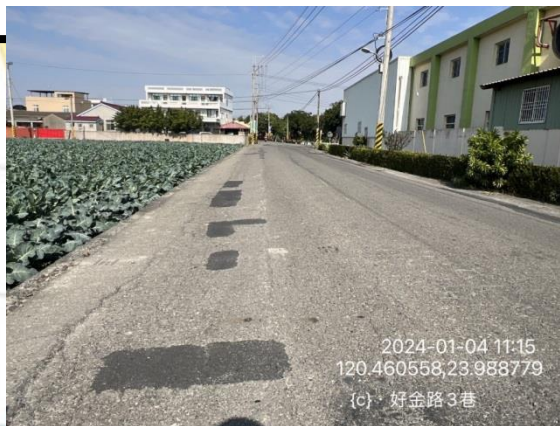
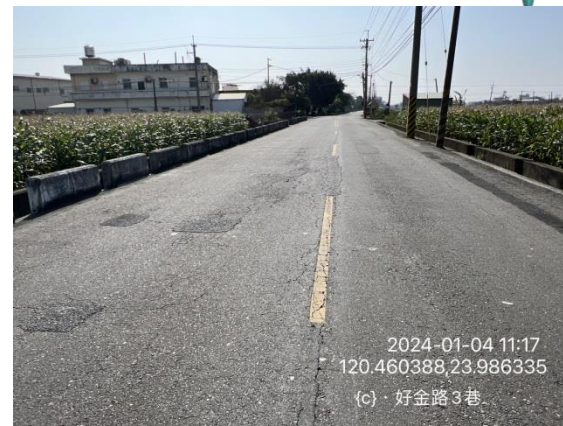
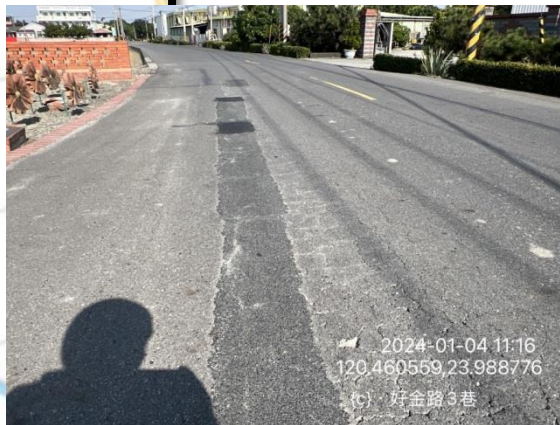
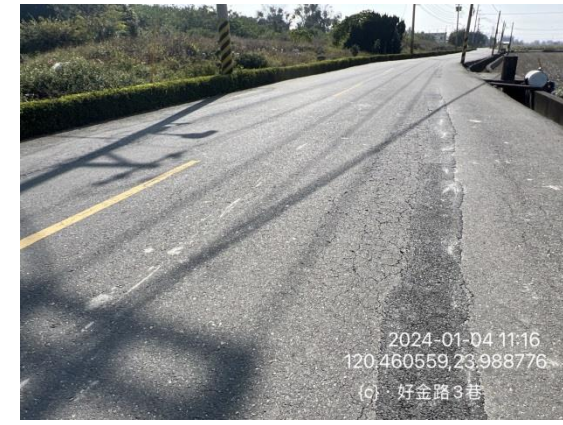
# 彰41線：埔鹽鄉好金路3巷道路改善工程

- ◆ 起點：南新橋
- ◆ 終點：永新路
- ◆ 路面品質不佳
- ◆ 建議改善長約1,700m(寬約8m)

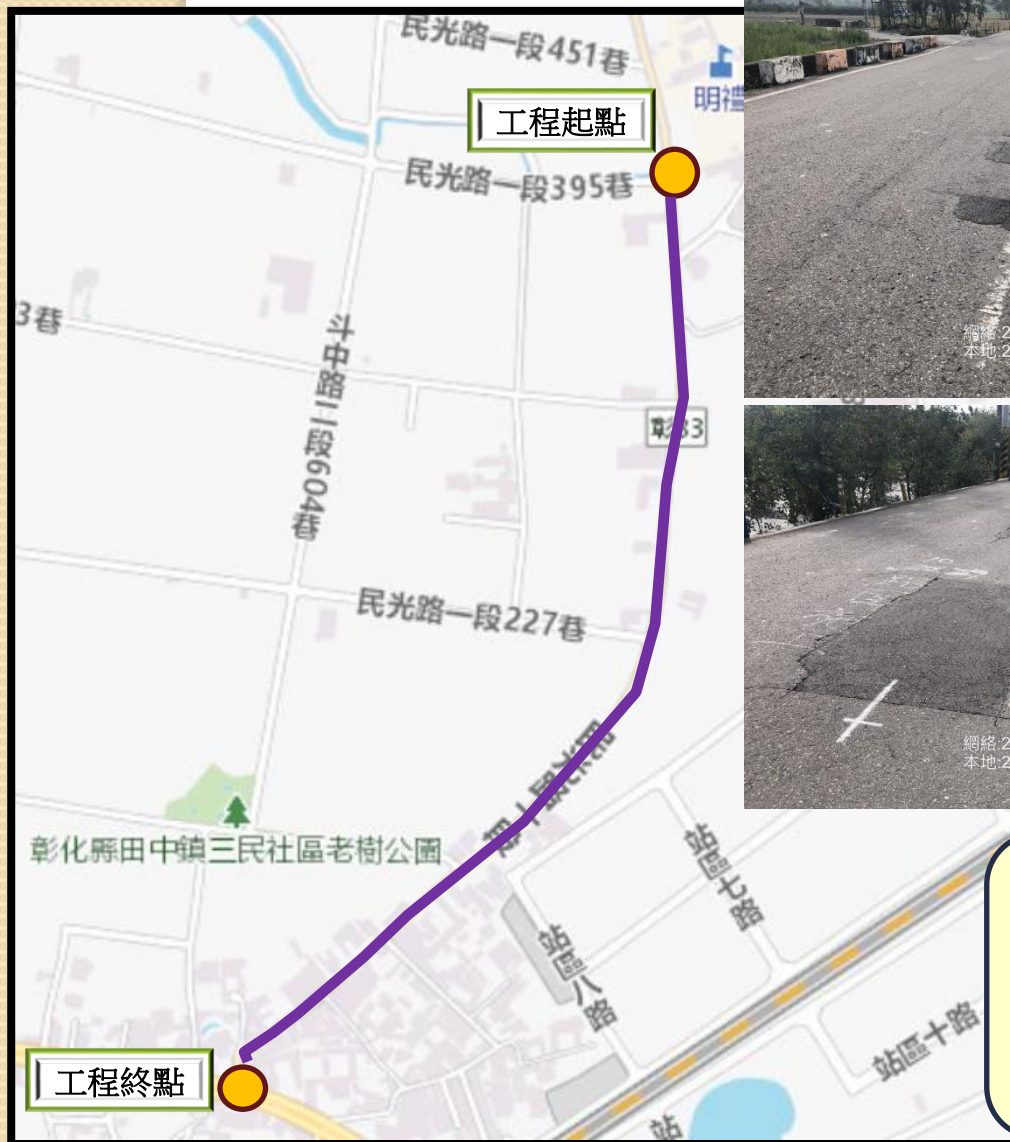
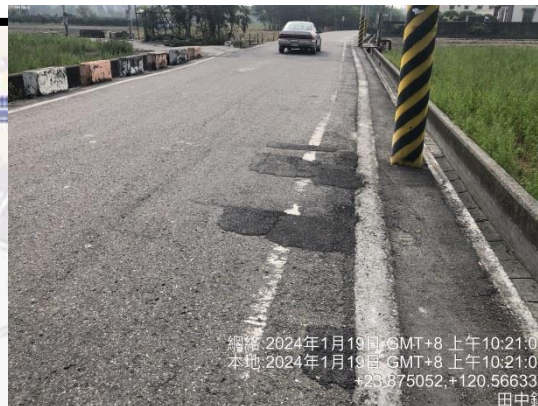
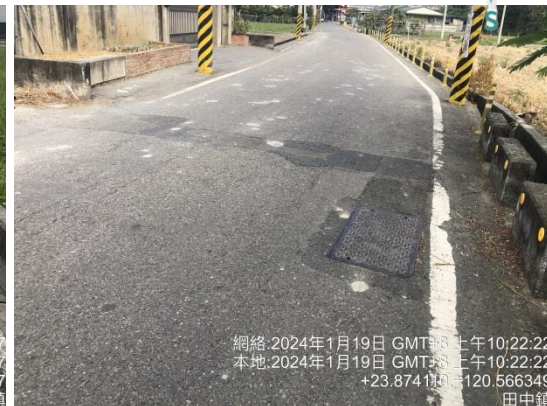
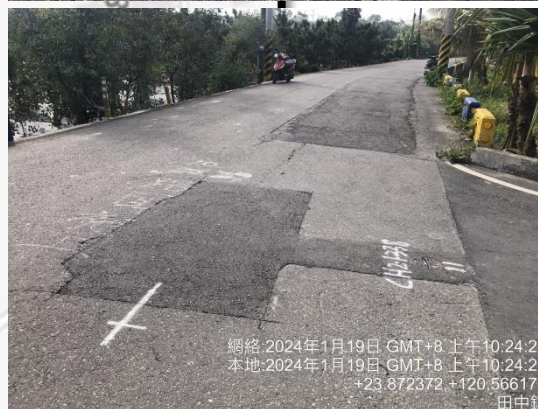
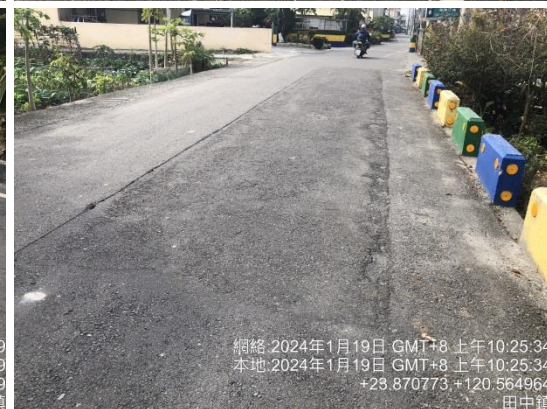
# 彰83線：田中鎮民光路一段道路改善工程

- ◆ 起點：一段395巷
- ◆ 終點：斗中路二段
- ◆ 路面品質不佳
- ◆ 建議改善長約950m(寬約7m)

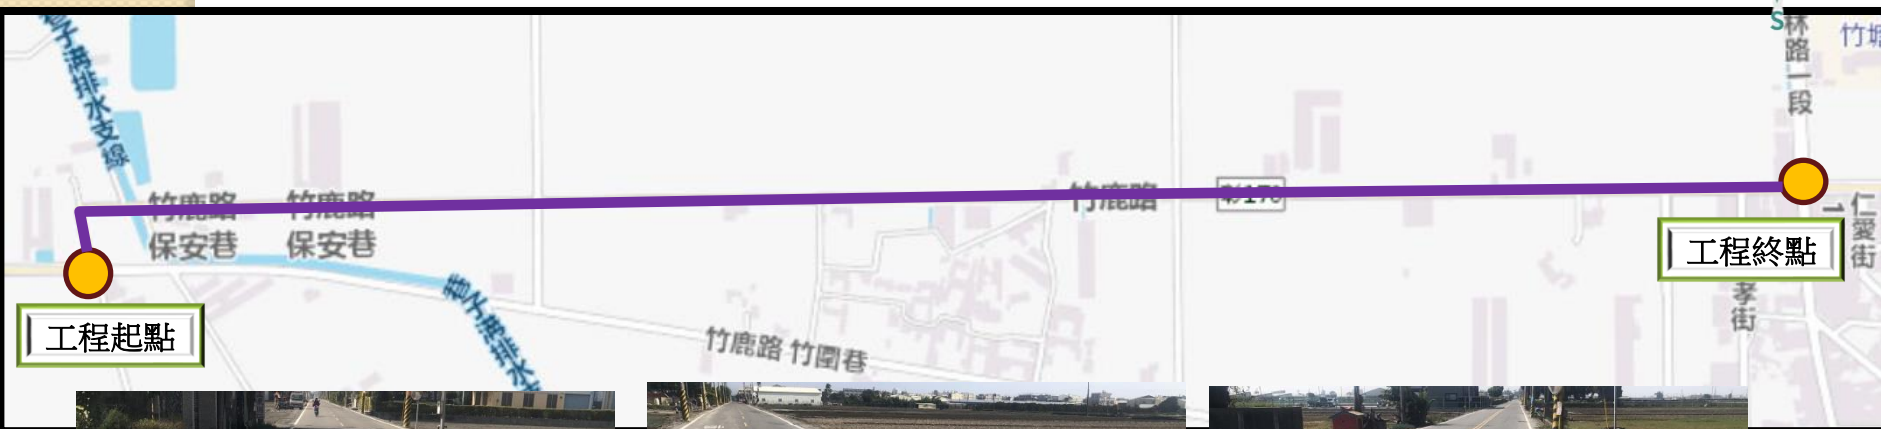
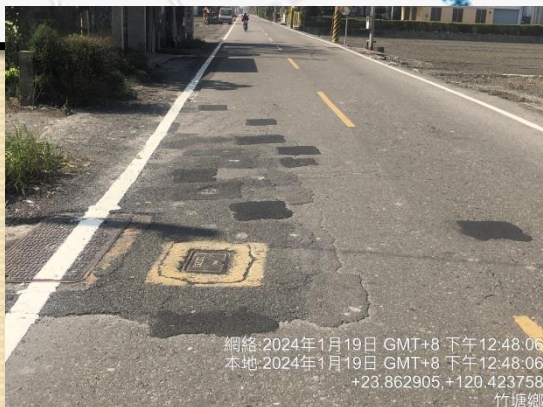
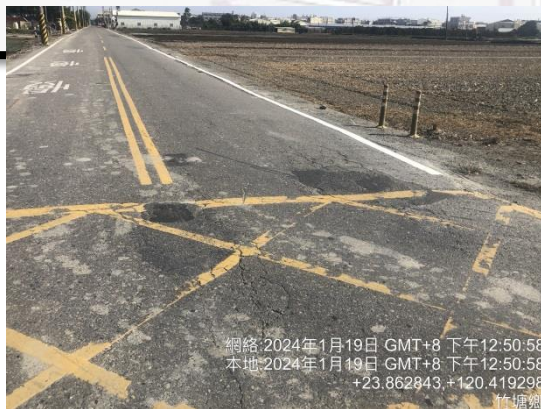
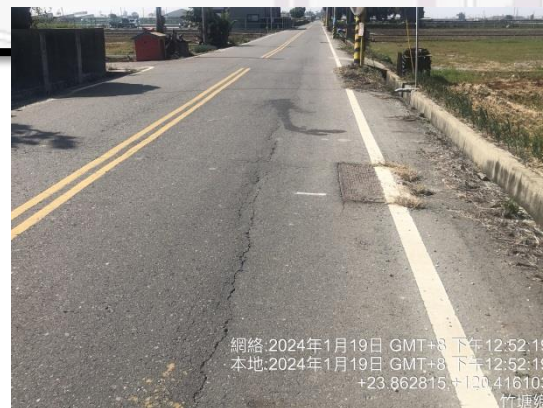
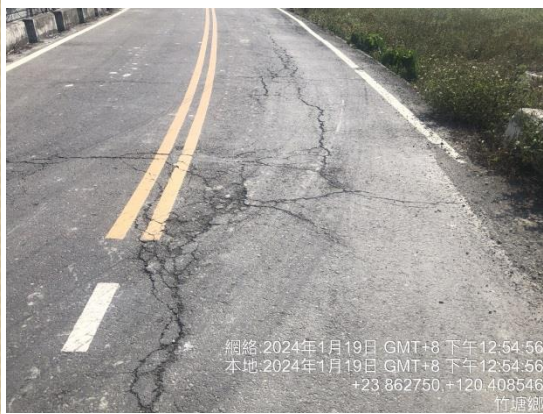
# 彰170線：竹塘鄉竹鹿路道路改善工程

- ◆ 起點:竹圍巷
- ◆ 終點:竹林路一段
- ◆ 路面品質不佳
- ◆ 建議改善長約1,800m(寬約7m)
