# 113年度彰化縣路權單位及管線單位 檢討暨協調會議

彰化縣政府工務處

113.02.02

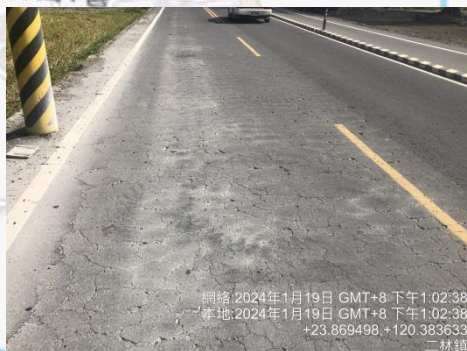
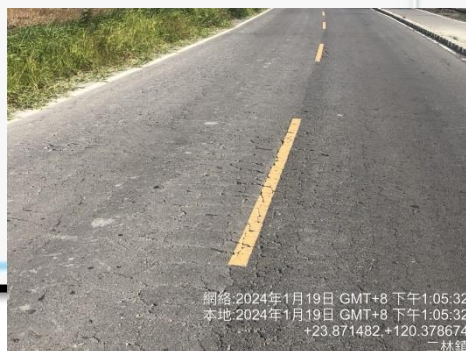
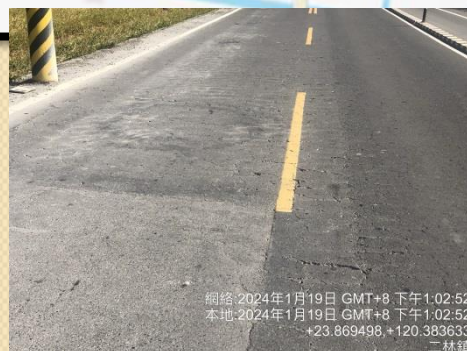
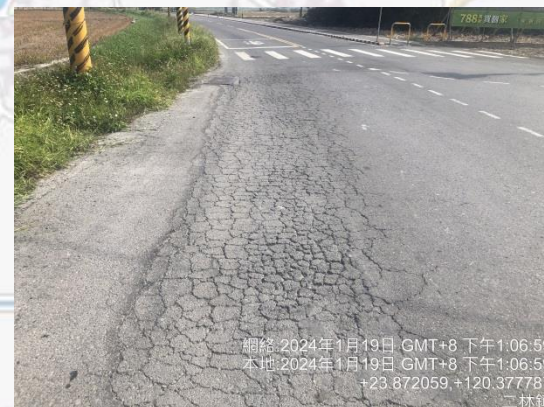
# 彰170線：二林鎮武山巷道路改善工程

- ◆ 起點: 竹田巷
- ◆ 終點: 竹村巷
- ◆ 路面品質不佳
- ◆ 建議改善長約1,300m(寬約8m)

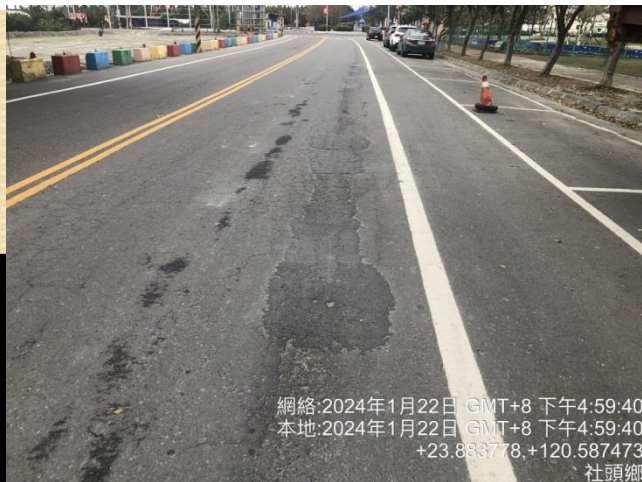
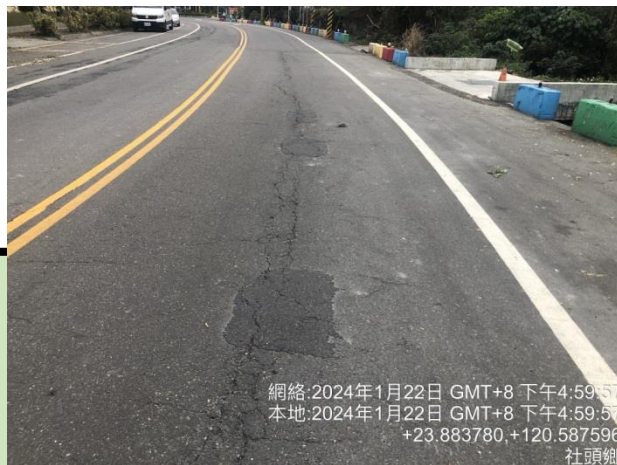
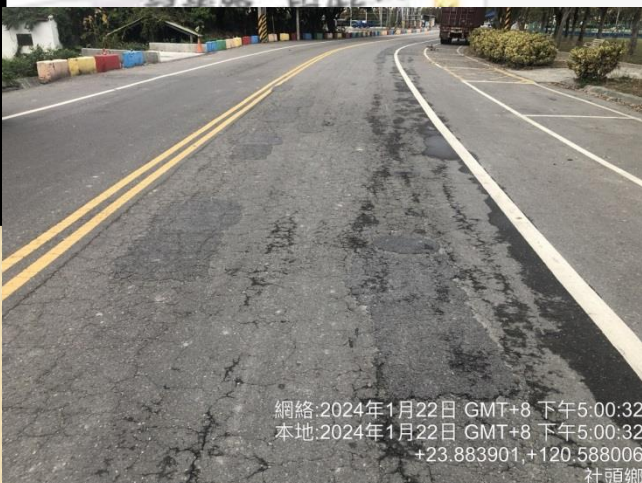
# 彰92線：社頭鄉復興路道路改善工程

- ◆ 起點：員集路一段
- ◆ 終點：圓環
- ◆ 路面品質不佳
- ◆ 建議改善長約250m(寬約12m)
